**KIA SOUL 2WD**
**TESTDATO: 01.07.2025**
**KODE: 1752430**

**EH22044**

NBF Tilstandsrapport er utarbeidet av Norges Bilbransjeforbund og Forbrukerrådet.

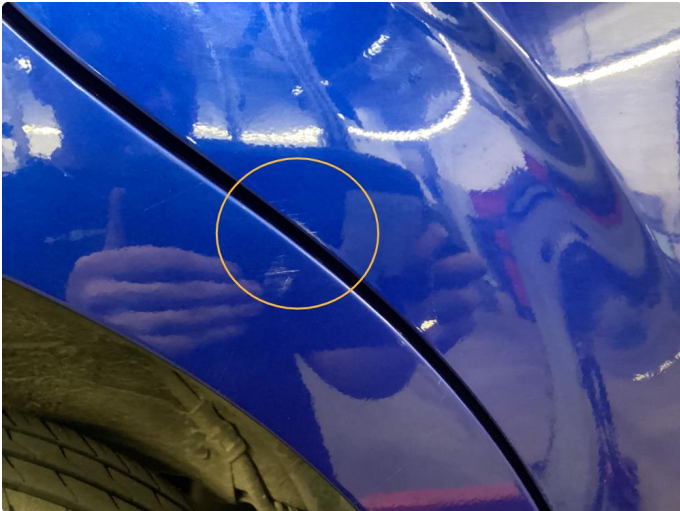
| Punkt | Beskrivelse | Plassering |
|---|---|---|
| 1.1 Dører | ripe ned til grunning | høyre bak |

1.1 Ripe ned til grunning

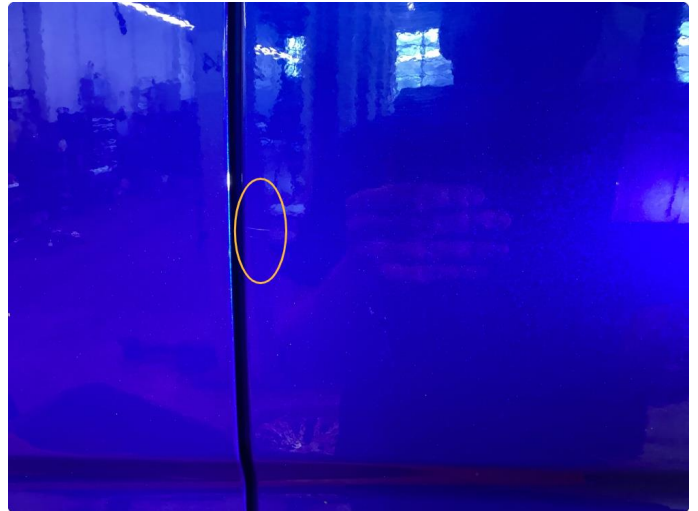
| Punkt | Beskrivelse | Plassering |
|---|---|---|
| 1.2 Dører | ripe ned til grunning | venstre bak |

1.2 Ripe ned til grunning

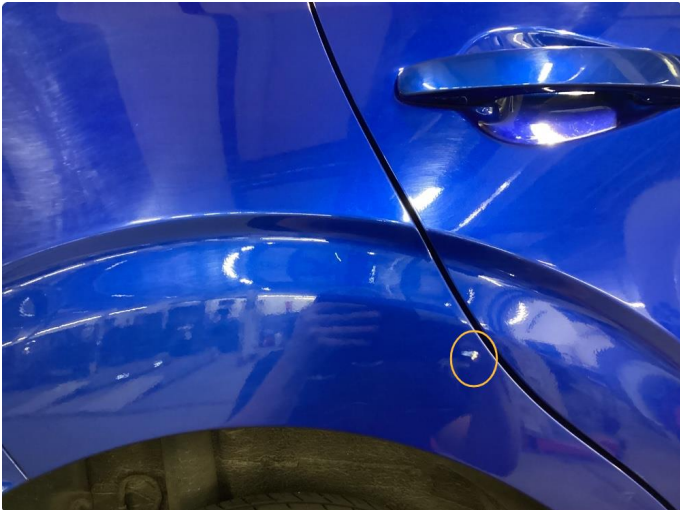
| Punkt | Beskrivelse | Plassering |
|---|---|---|
| 1.3 Skjermer | ripe(r) ned til grunning | høyre bak |

1.3 Ripe(r) ned til grunning

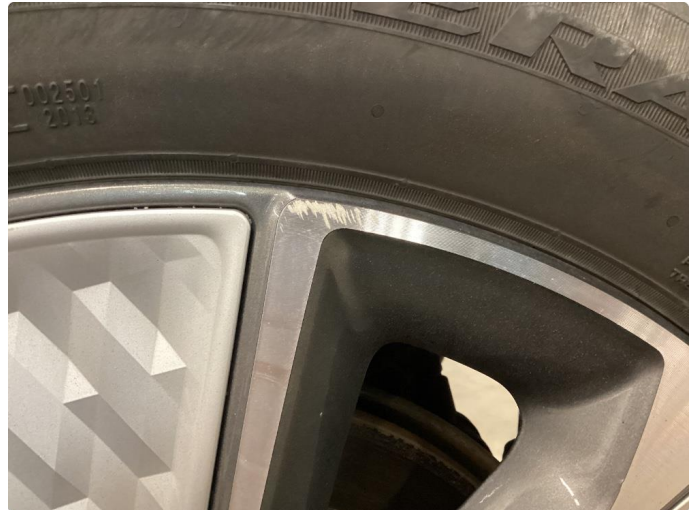
| Punkt | Beskrivelse | Plassering |
|---|---|---|
| 1.4 Dekk/Felger | kantkjørt felg | venstre bak |

1.4 Kantkjørt felg

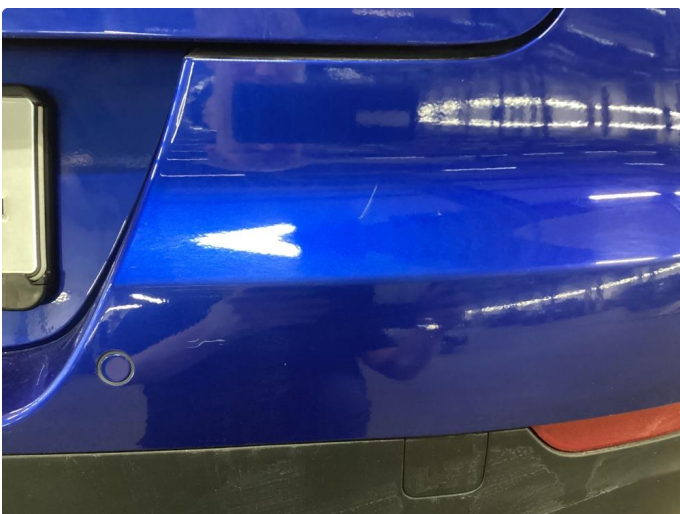
| Punkt | Beskrivelse | Plassering |
|---|---|---|
| 1.5 Støtfanger | ripe(r) ned til grunning | bak |

1.5 Ripe(r) ned til grunning
