PEUGEOT 208 2WD

TESTDATO: 09.10.2025

CHASSISNR: VR3UHZKXZPT501997

NBF Tilstandsrapport er utarbeidet av Norges Bilbransjeforbund og Forbrukerrådet.

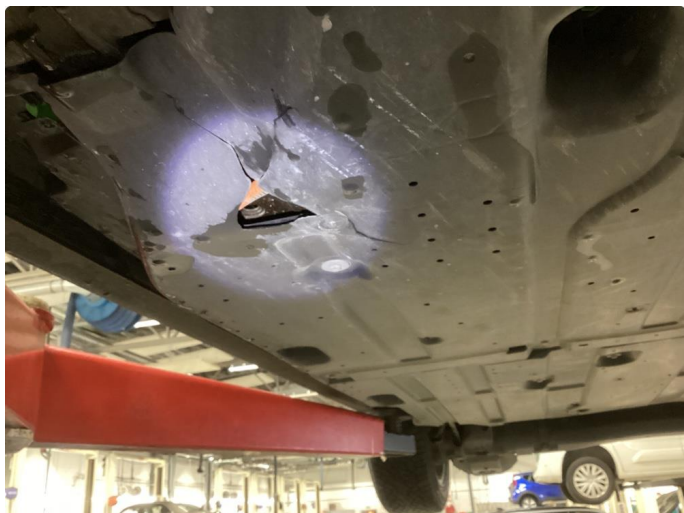
| Punkt | | Beskrivelse | Plassering |
|---|---|---|---|
| 1.1 | Under bil | beskyttelsesplate skadet/mangler | høyre foran |

1.1 Beskyttelsesplate skadet/mangler

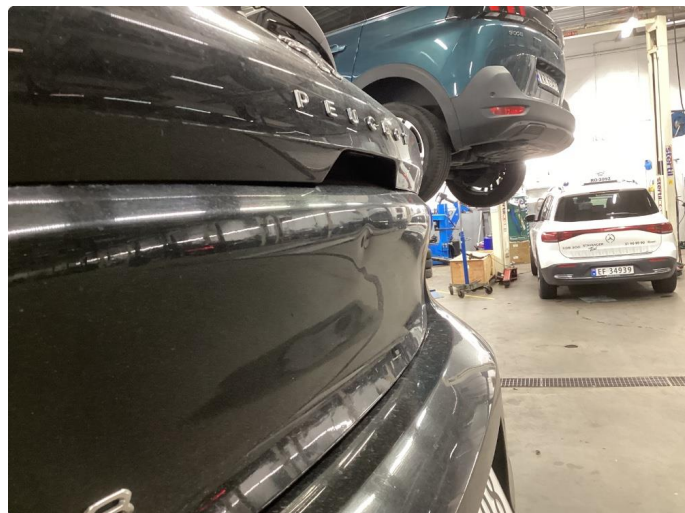
| Punkt | | Beskrivelse | Plassering |
|---|---|---|---|
| 1.2 | Bakluke | bulk | bak |

1.2 Bulk

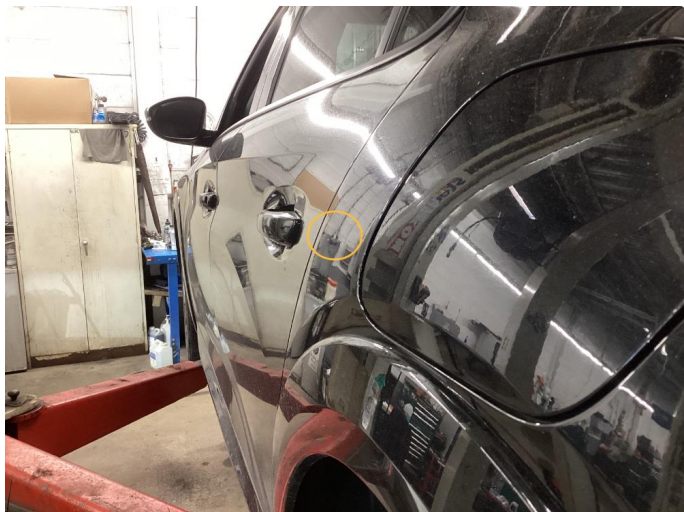
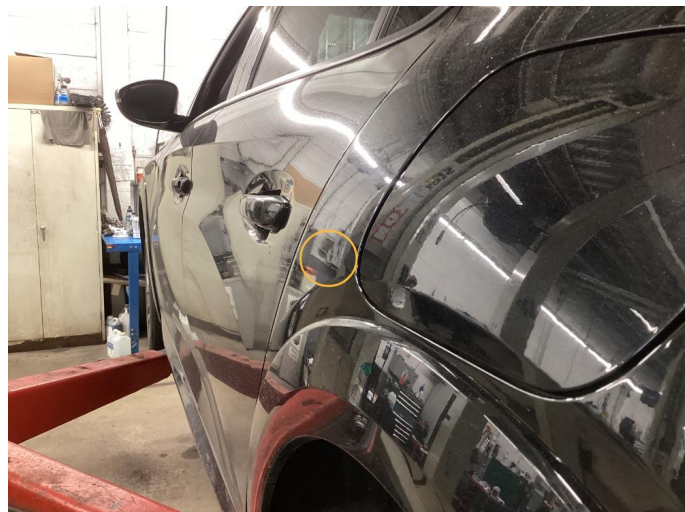
| Punkt | | Beskrivelse | Plassering |
|---|---|---|---|
| 1.3 | Skjermer | bulk | venstre bak |

1.3 Bulk

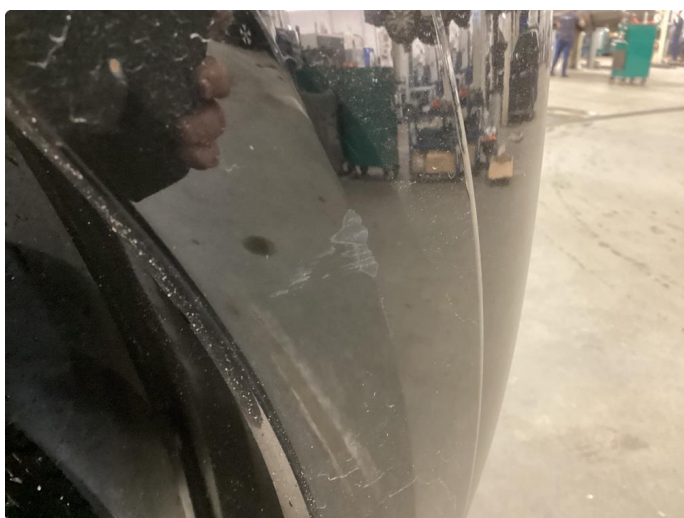
| Punkt | | Beskrivelse | Plassering |
|---|---|---|---|
| 1.4 | Skjermer | ripe(r) ned til grunning | venstre bak |

1.4 Ripe(r) ned til grunning

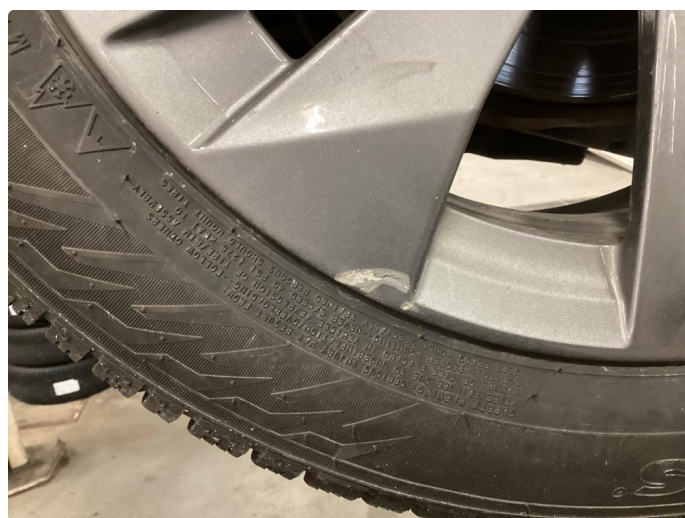
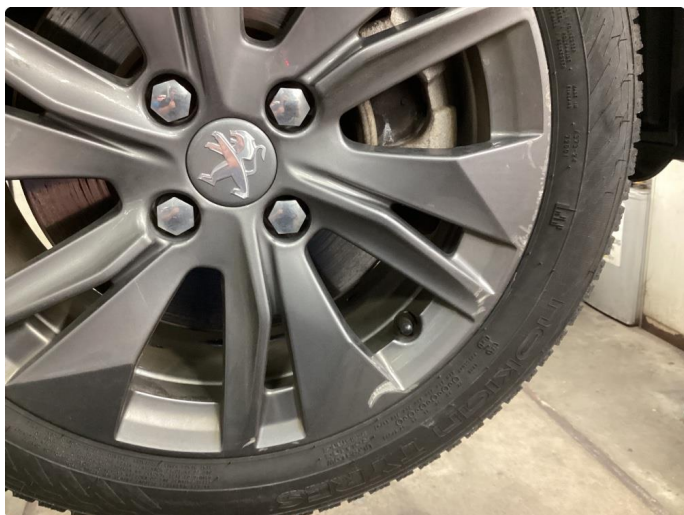
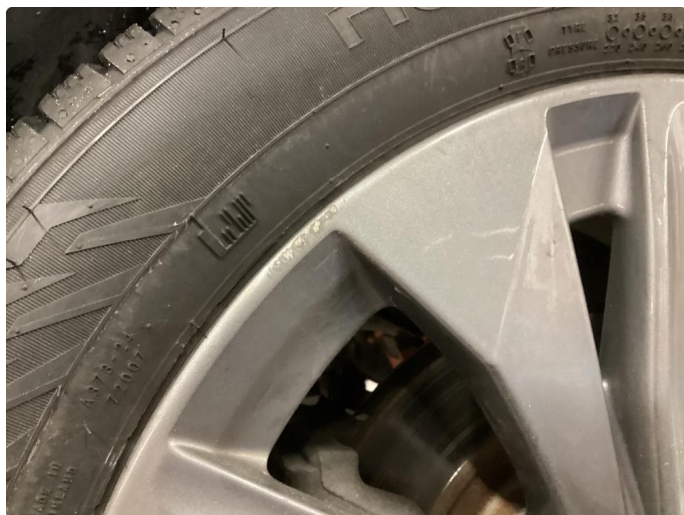
| Punkt | | Beskrivelse | Plassering |
|---|---|---|---|
| 1.5 | Dekk/Felger | kantkjørt felg | høyre foran - høyre bak - venstre bak |

1.5 Kantkjørt felg

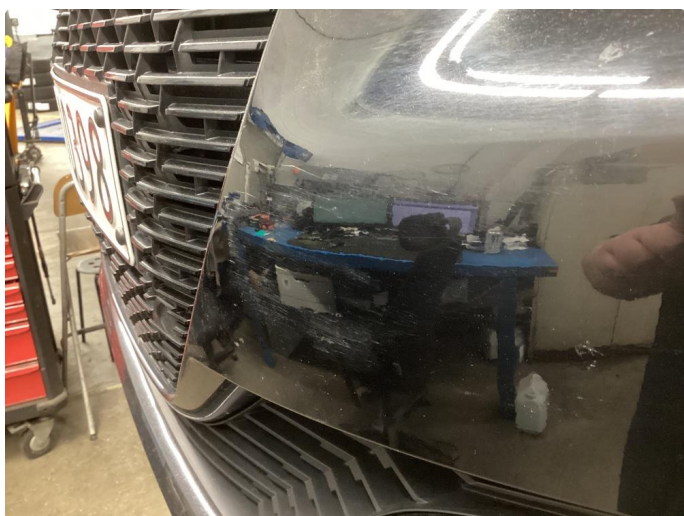
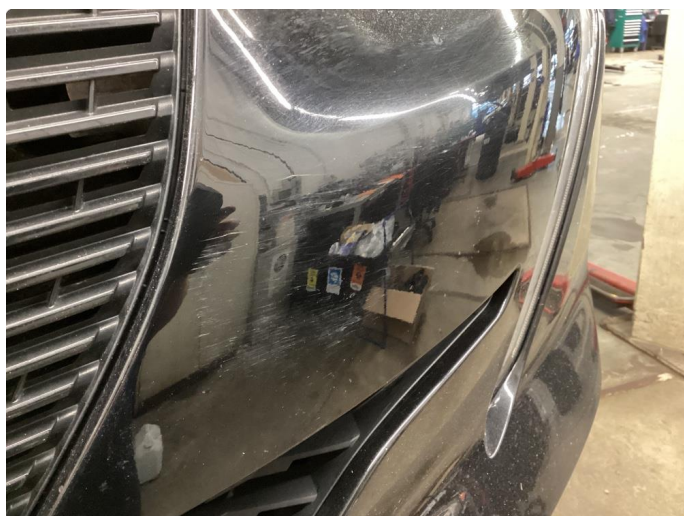
| Punkt | | Beskrivelse | Plassering |
|---|---|---|---|
| 1.6 | Støtfanger | ripe(r) | venstre foran |

1.6 Ripe(r)
