**PEUGEOT 2008 2WD**
**TESTDATO: 29.04.2026**
**KODE: 2011586**

NBF Tilstandsrapport er utarbeidet av Norges Bilbransjeforbund og Forbrukerrådet.

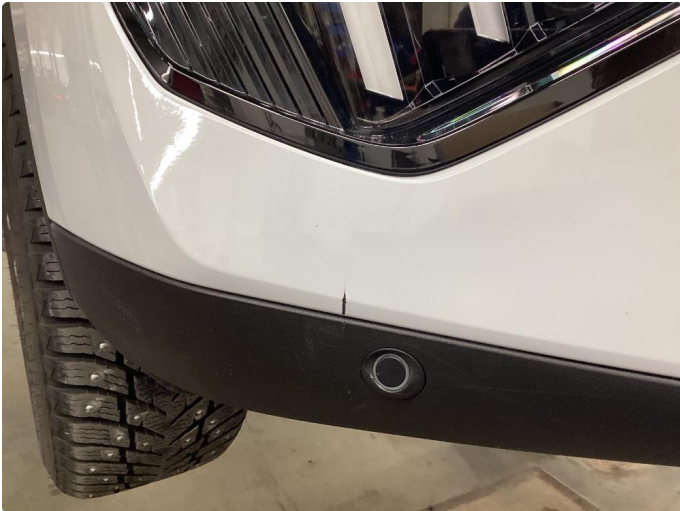
Punkt	Beskrivelse	Plassering
<b>1. EKSTERIØR</b>		
1.1 Støtfanger	ripe ned til grunning	høyre foran

1.1 Ripe ned til grunning
