**KIA SOUL 2WD**
**TESTDATO: 08.01.2025**
**KODE: 1608456**

<b>EV87100</b>	<b>41 500 KM</b>	<b>08.08.2019</b> Førstegang registrert	<b>Elektrisk</b>
----------------	------------------	--	------------------

NBF Tilstandsrapport er utarbeidet av Norges Bilbransjeforbund og Forbrukerrådet.

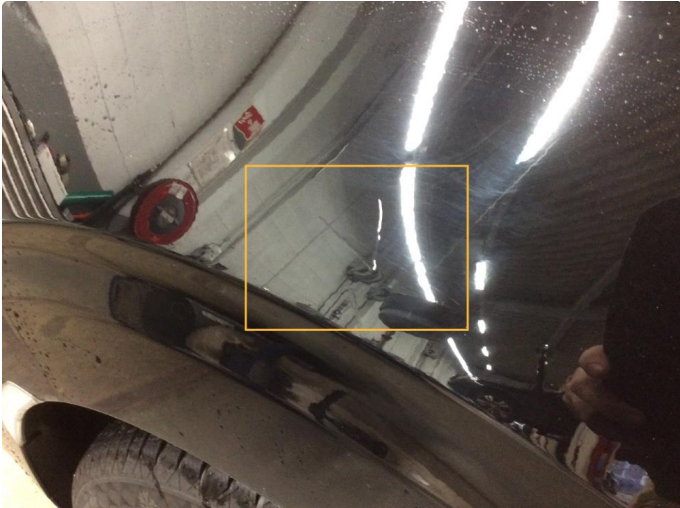
1.1 Ripe som er flekket

Punkt	Beskrivelse	Plassering
<b>1. EKSTERIØR</b>		
1.1 Skjermer	Ripe som er flekket	venstre foran
