**PEUGEOT 208 2WD**
**TESTDATO: 13.10.2025**
**KODE: 1837047**

**EE45231**

NBF Tilstandsrapport er utarbeidet av Norges Bilbransjeforbund og Forbrukerrådet.

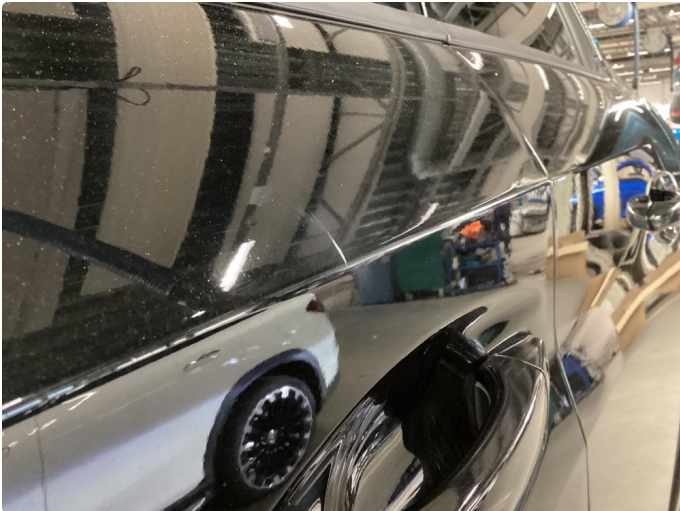
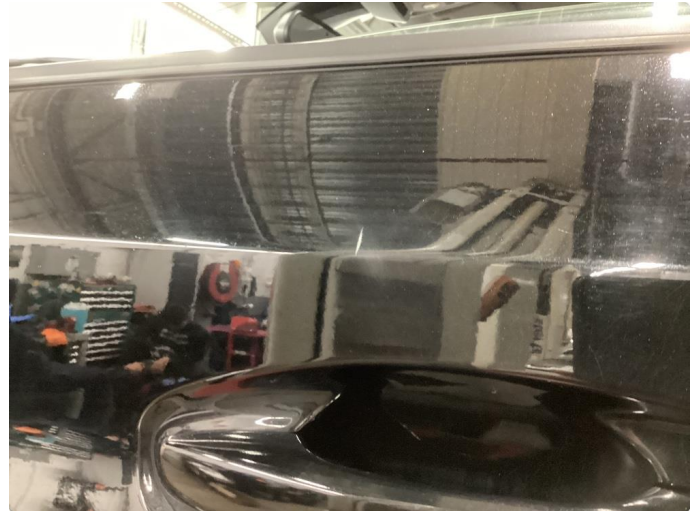
| Punkt | Beskrivelse | Plassering |
|---|---|---|
| 1.1 Dører | ripe ned til grunning | venstre foran |

1.1 Ripe ned til grunning

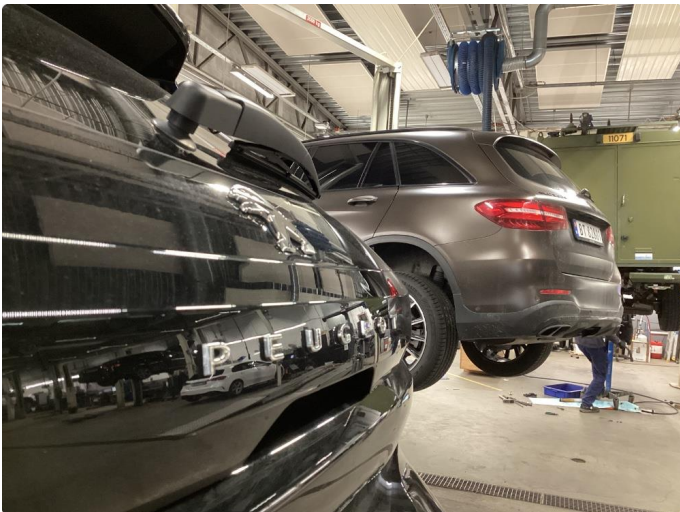
| Punkt | Beskrivelse | Plassering |
|---|---|---|
| 1.2 Bakluke | bulk | bak |

1.2 Bulk

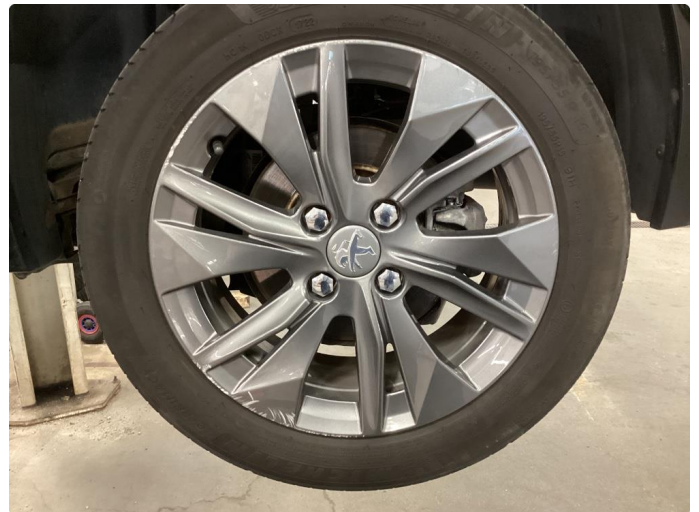
| Punkt | Beskrivelse | Plassering |
|---|---|---|
| 1.3 Dekk/Felger | kantkjørt felg | venstre bak |

1.3 Kantkjørt felg

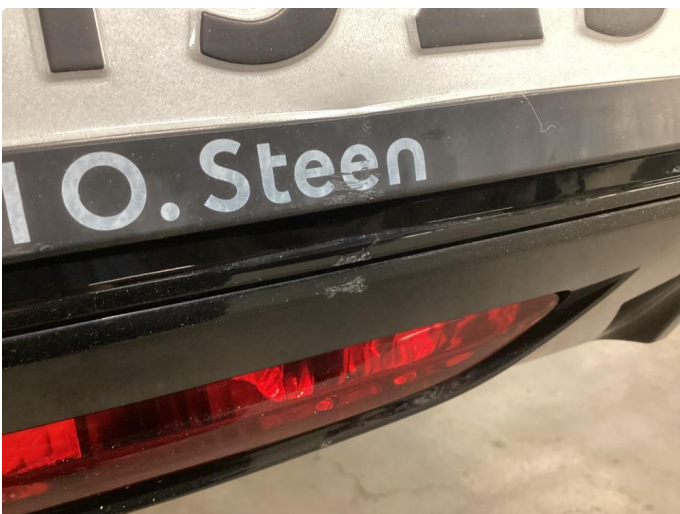
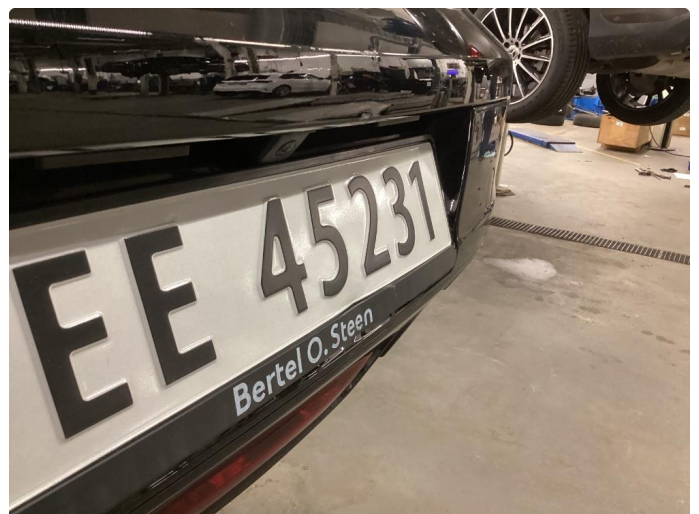
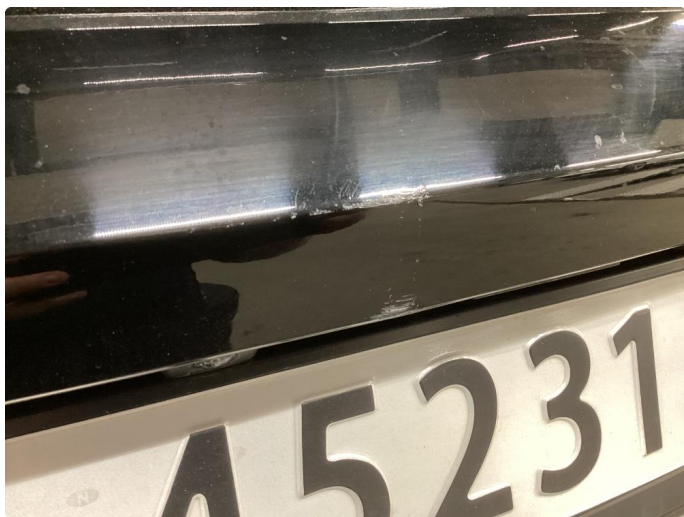
| Punkt | Beskrivelse | Plassering |
|---|---|---|
| 1.4 Støtfanger | skade | bak |

1.4 Skade
