**PEUGEOT 5008 SUV 131 HK AUTOMAT FORHJULSDRIFT**
**TESTDATO: 27.11.2024**
**KODE: 1577982**

<b>RL63179</b>	<b>35 009 KM</b>	<b>09.03.2023</b> Førstegang registrert	<b>Diesel</b>
----------------	------------------	--	---------------

NBF Tilstandsrapport er utarbeidet av Norges Bilbransjeforbund og Forbrukerrådet.

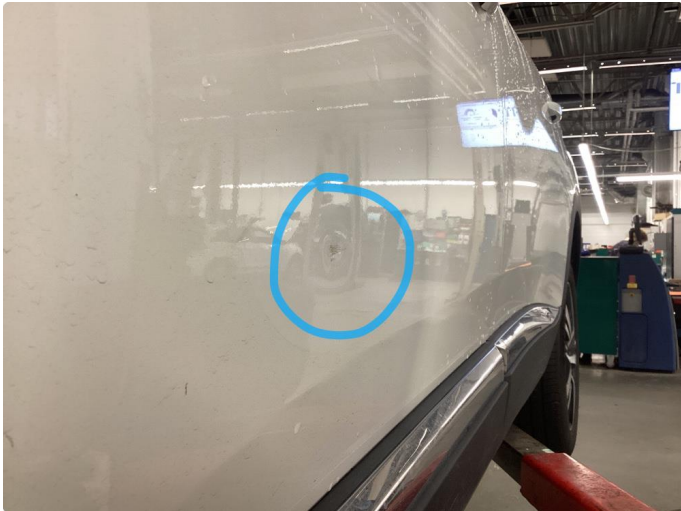
Punkt	Beskrivelse	Plassering
<b>1. EKSTERIØR</b>		
1.1 Dører	Liten bulk med lakkskade	venstre foran

1.1 Liten bulk med lakkskade
