PEUGEOT 2008 / U 2WD
TESTDATO: 10.06.2026
KODE: 2047690

EF39348	14 417 KM	17.02.2023 Førstegang registrert	Elektr.
----------------	------------------	--	----------------

NBF Tilstandsrapport er utarbeidet av Norges Bilbransjeforbund og Forbrukerrådet.

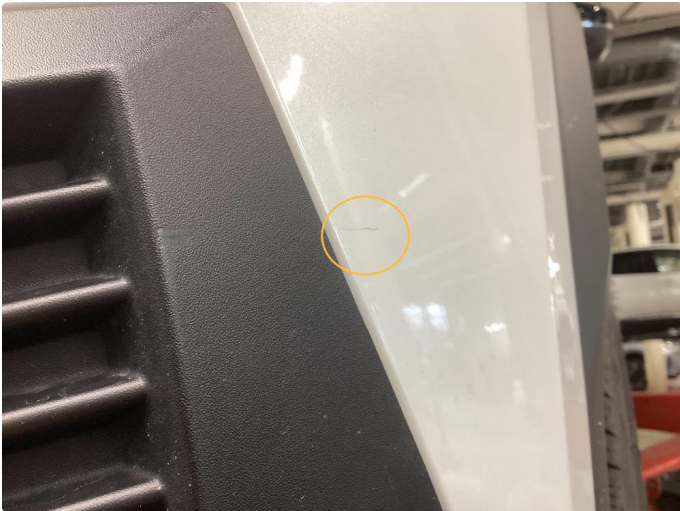
Punkt	Beskrivelse	Plassering
1. EKSTERIØR		
1.1 Støtfanger	liten ripe, polert etter bildet.	venstre foran

1.1 Liten ripe, polert etter bildet.
