**PEUGEOT 3008 4WD**
**TESTDATO: 08.11.2025**
**KODE: 1865669**

**RL57425**

NBF Tilstandsrapport er utarbeidet av Norges Bilbransjeforbund og Forbrukerrådet.

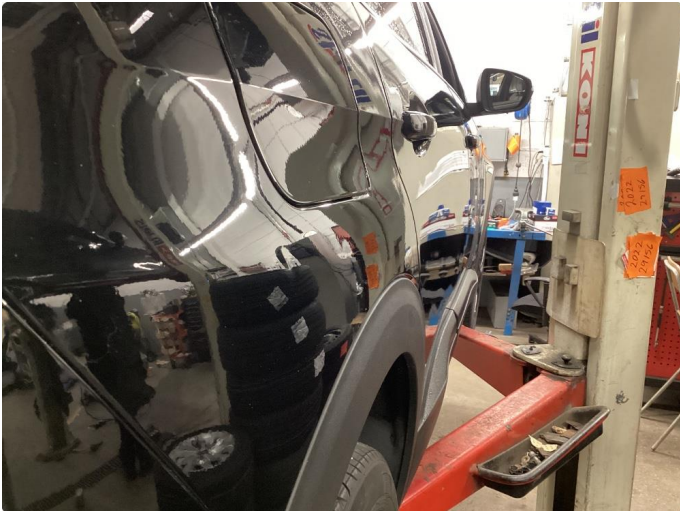
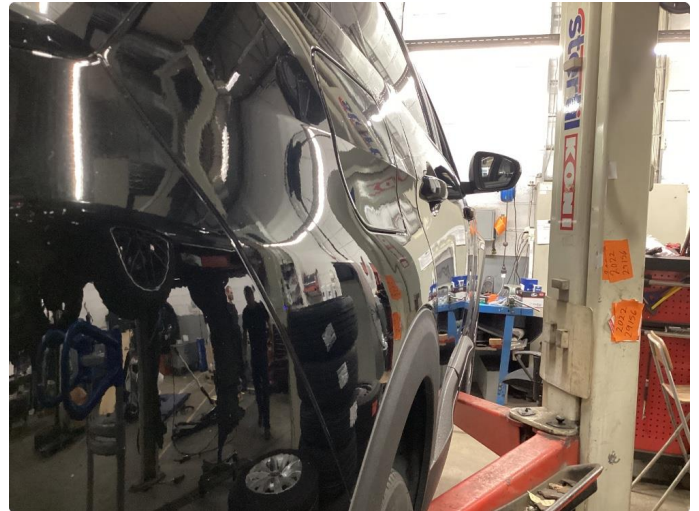
| Punkt | | Beskrivelse | Plassering |
|---|---|---|---|
| 1.1 | Skjermer | bulk | høyre bak |

1.1 Bulk

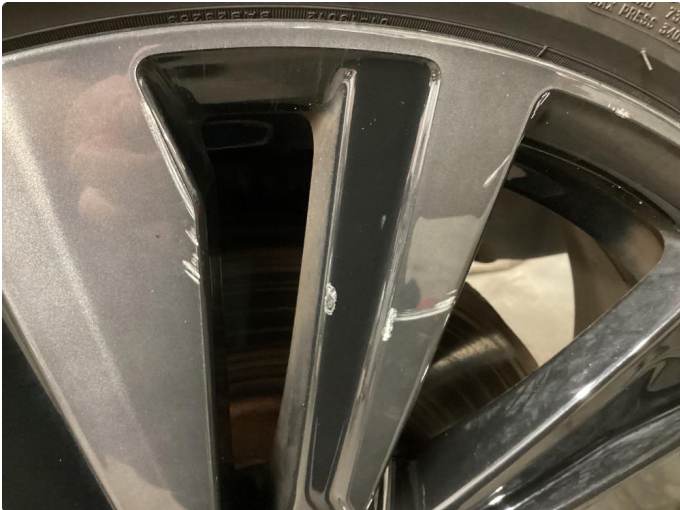
| Punkt | | Beskrivelse | Plassering |
|---|---|---|---|
| 1.2 | Dekk/Felger | kantkjørt felg | venstre foran |

1.2 Kantkjørt felg

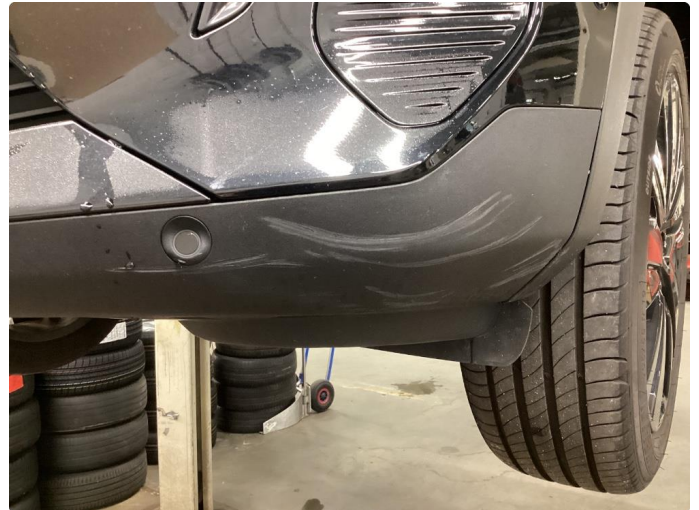
| Punkt | | Beskrivelse | Plassering |
|---|---|---|---|
| 1.3 | Støtfanger | skrubbskader underkant | venstre foran |

1.3 Skrubbskader underkant

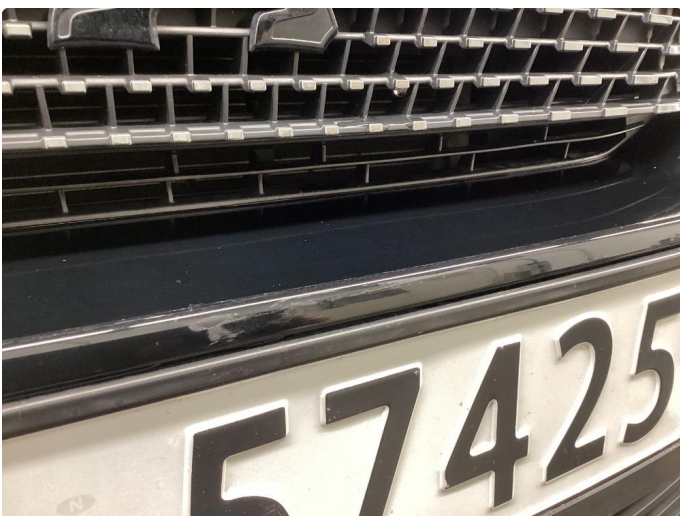
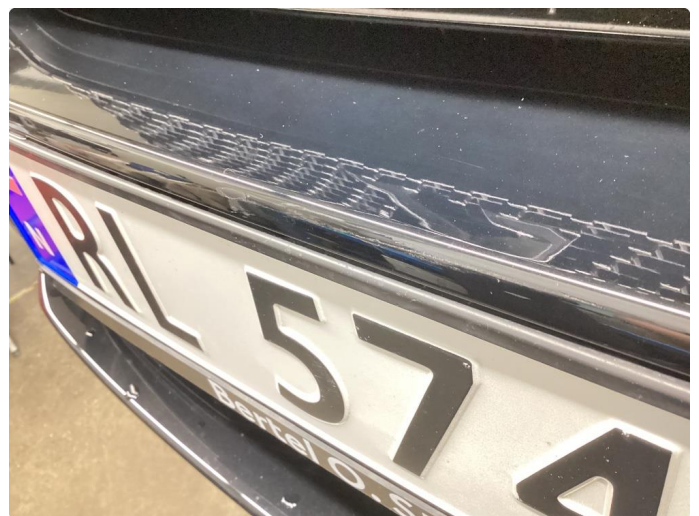
| Punkt | | Beskrivelse | Plassering |
|---|---|---|---|
| 1.4 | Støtfanger | ripe ned til grunning | foran |

1.4 Ripe ned til grunning
