**VOLVO XC70 163 HK AUTOMAT 4WD**
**TESTDATO: 05.12.2025**
**KODE: 1877342**

**VH39935**

NBF Tilstandsrapport er utarbeidet av Norges Bilbransjeforbund og Forbrukerrådet.

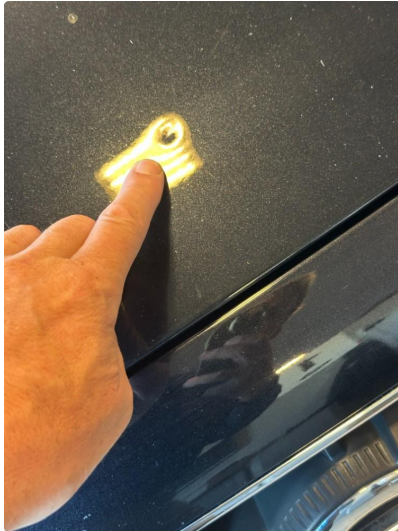
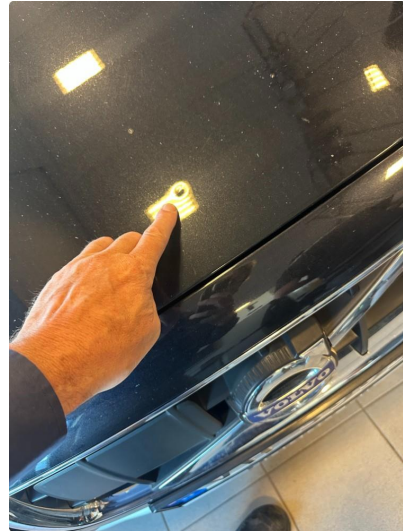
| Punkt | Beskrivelse | Plassering |
|---|---|---|
| 1.2 Panser | Liten bulk i panser | |

1.2 Liten bulk i panser

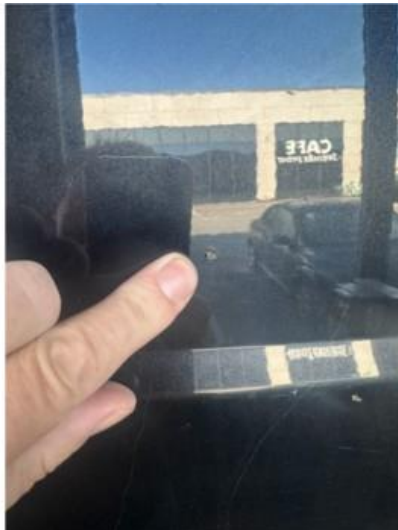
1.3 Steinsprut i dør høyre foran. Pusses og lakkeres forenklet.

| Punkt | Beskrivelse | Plassering |
|---|---|---|
| 1.3 Dører | Steinsprut i dør høyre foran. Pusses og lakkeres forenklet. | |

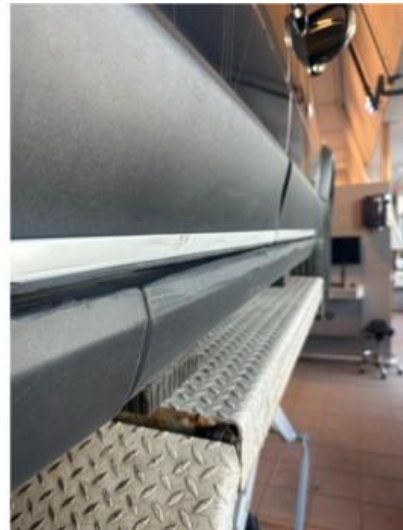
| Punkt | Beskrivelse | Plassering |
|---|---|---|
| 1.4 Dører | Noen riper i nedre del av dør/dørstokklist høyre side | |

1.4 Noen riper i nedre del av dør/dørstokklist høyre side
