VOLVO XC40 / X 4WD
TESTDATO: 09.04.2026
KODE: 1991982

NBF Tilstandsrapport er utarbeidet av Norges Bilbransjeforbund og Forbrukerrådet.

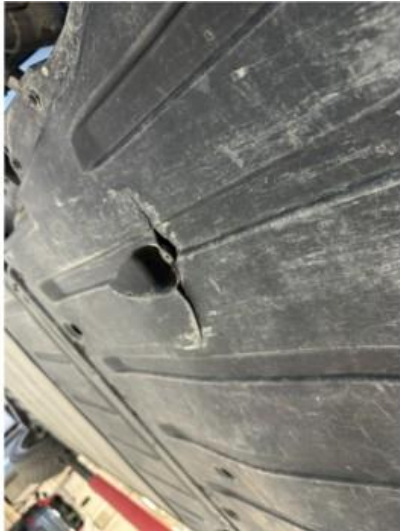
Punkt	Beskrivelse	Plassering
1. EKSTERIØR		
1.1 Under bil	Sprekk i beskyttelsesplate under bilen. Normal slitasje	
1.2 Dekk/Felger	Vinterdekk mangler noen pigger men ikke mer enn normal slitasje	
1.3 Dekk/Felger	Litt skjevslitasje på sommerdekk men ikke mer en normal slitasje

1.1 Sprekk i beskyttelsesplate under bilen. Normal slitasje
