VOLVO XC40 4WD

TESTDATO: 29.10.2025

NBF Tilstandsrapport er utarbeidet av Norges Bilbransjeforbund og Forbrukerrådet.

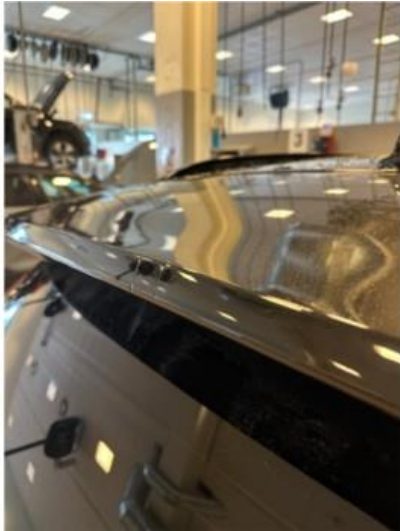
| Punkt | Beskrivelse | Plassering |
|---|---|---|
| 1.1 Bakluke | To riper på spoiler | |

1.1 To riper på spoiler

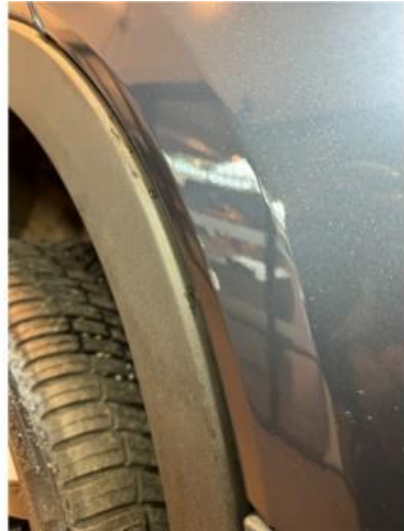
| Punkt | Beskrivelse | Plassering |
|---|---|---|
| 1.2 Skjermer | Liten lakkskade på høyre bakskjerm | |

1.2 Liten lakkskade på høyre bakskjerm

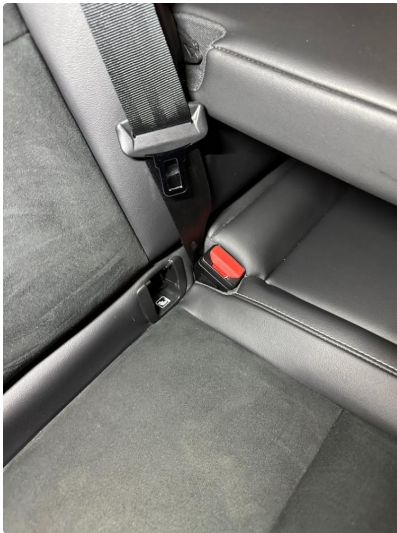
| Punkt | Beskrivelse | Plassering |
|---|---|---|
| 2.1 Seter | Mangler deksel over ISOfixfeste | |

2.1 Mangler deksel over ISOfixfeste
