VOLVO V60 T8 TWIN ENGINE 4WD

TESTDATO: 02.03.2026

KODE: 1919276

NBF Tilstandsrapport er utarbeidet av Norges Bilbransjeforbund og Forbrukerrådet.

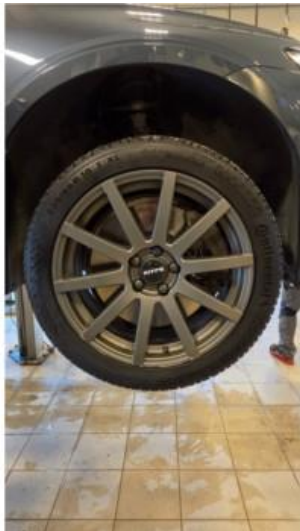
| Punkt | Beskrivelse | Plassering |
|---|---|---|
| 1.1 Dekk/Felger | To kantkjørte vinterfelger | |

1.1 To kantkjørte vinterfelger

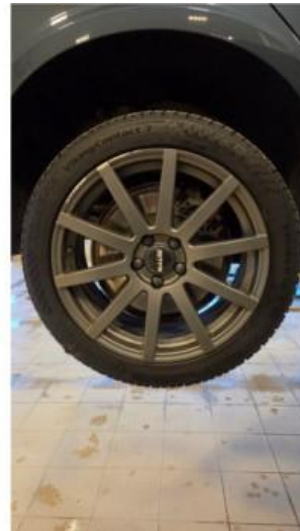
1.1 To kantkjørte vinterfelger
