POLESTAR POLESTAR 2 / V 4WD
TESTDATO: 04.06.2026
KODE: 2039048

EH57187

NBF Tilstandsrapport er utarbeidet av Norges Bilbransjeforbund og Forbrukerrådet.

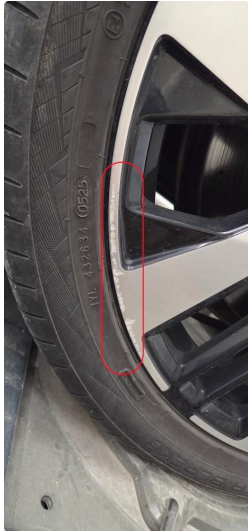
Punkt	Beskrivelse	Plassering
1. EKSTERIØR		
1.1 Lakk	Normal bruksslitasje ift alder og kilometerstand	
1.2 Dekk/Felger	To av sommerfelgene har kantkjørte merker	høyre foran - venstre bak

1.2 To av sommerfelgene har kantkjørte merker

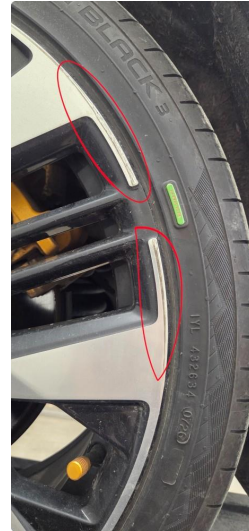
1.2 To av sommerfelgene har kantkjørte merker
