**VOLVO XC60 T8 TWIN ENGINE 4WD**
**TESTDATO: 08.01.2025**
**KODE: 1601796**

<b>BE23330</b>	<b>80 203 KM</b>	<b>02.12.2019</b> Førstegang registrert	<b>Bensin hybrid</b> - Ladbar hybrid
----------------	------------------	--	---

NBF Tilstandsrapport er utarbeidet av Norges Bilbransjeforbund og Forbrukerrådet.

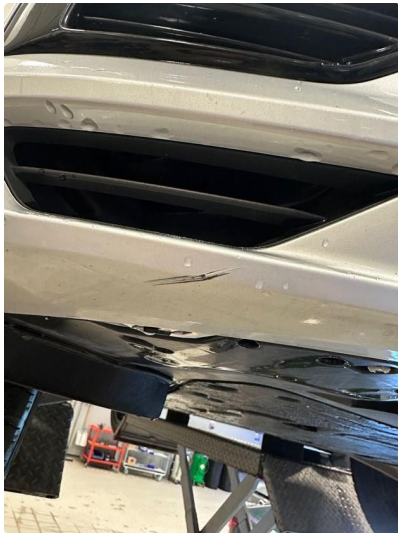
Punkt	Beskrivelse	Plassering
<b>1. EKSTERIØR</b>		
1.1 Støtfanger	Litt oppripet på underside av fanger foran

1.1 Litt oppripet på underside av fanger foran
