VOLVO S90 235 HK AUTOMAT 4WD

TESTDATO: 16.01.2026

NBF Tilstandsrapport er utarbeidet av Norges Bilbransjeforbund og Forbrukerrådet.

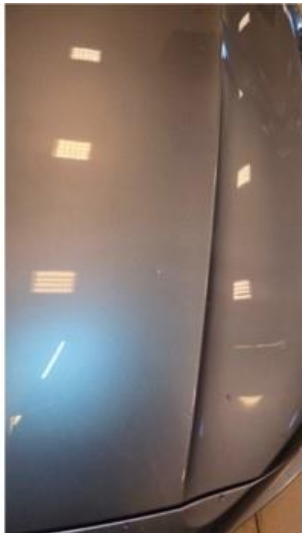
| Punkt | | Beskrivelse | Plassering |
|---|---|---|---|
| 1.1 | Panser | Liten ripe på panseret, flekkes | |

1.1 Liten ripe på panseret, flekkes

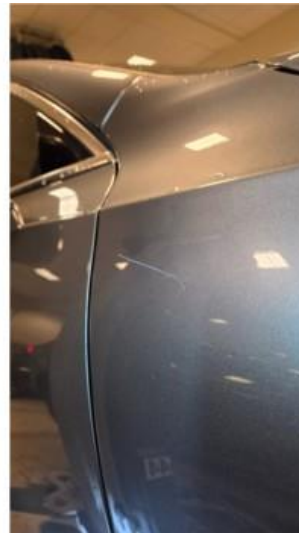
| Punkt | | Beskrivelse | Plassering |
|---|---|---|---|
| 1.2 | Skjermer | Ripe på høyre forskjerm | |

1.2 Ripe på høyre forskjerm

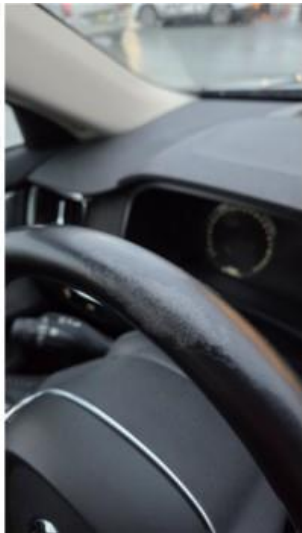
| Punkt | | Beskrivelse | Plassering |
|---|---|---|---|
| 2.1 | Ratt | Noe slitasje på ratt | |

2.1 Noe slitasje på ratt
