**VOLVO XC40 2WD**
**TESTDATO: 13.10.2025**
**KODE: 1821524**

**XN45579**

NBF Tilstandsrapport er utarbeidet av Norges Bilbransjeforbund og Forbrukerrådet.

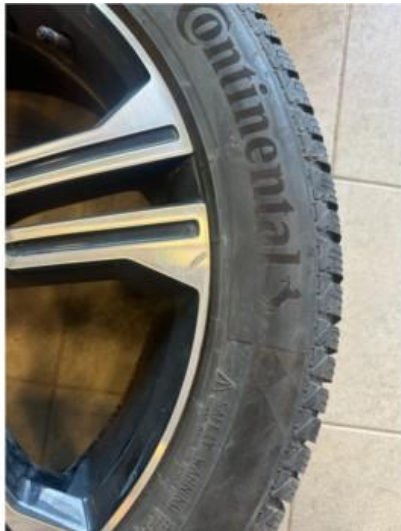
| Punkt | Beskrivelse | Plassering |
|---|---|---|
| 1.1 Dekk/Felger | Et lite kantkjørt merke på sommerfelg | |

1.1 Et lite kantkjørt merke på sommerfelg
