VOLVO V60 4WD

XN46685

CHASSISNR: YV1ZWH1V7P1528793

NBF Tilstandsrapport er utarbeidet av Norges Bilbransjeforbund og Forbrukerrådet.

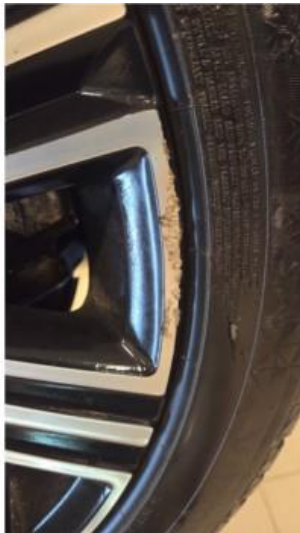
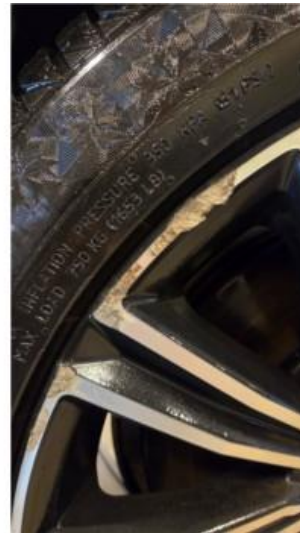
| Punkt | Beskrivelse | Plassering |
|---|---|---|
| 1.1 Dekk/Felger | 2 stk vinterfelger litt kantkjørt | |

1.1 2 stk vinterfelger litt kantkjørt

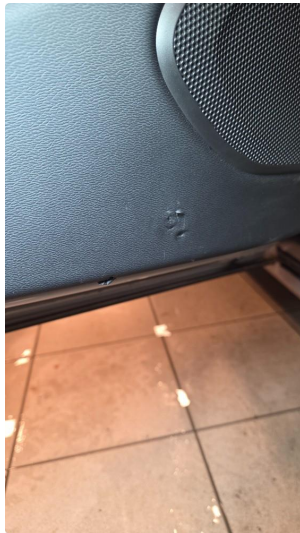
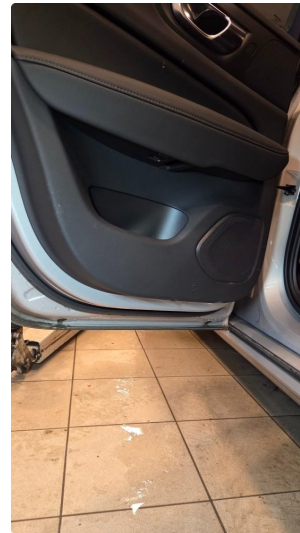
| Punkt | Beskrivelse | Plassering |
|---|---|---|
| 2.1 Dørtrekk | Noen merker i dørtrekk venstre bak | |

2.1 Noen merker i dørtrekk venstre bak
