VOLVO XC60 / U 4WD
TESTDATO: 12.05.2026
KODE: 2006597

XN45580

OPPSUMMERT STATUS PÅ KJØRETØY

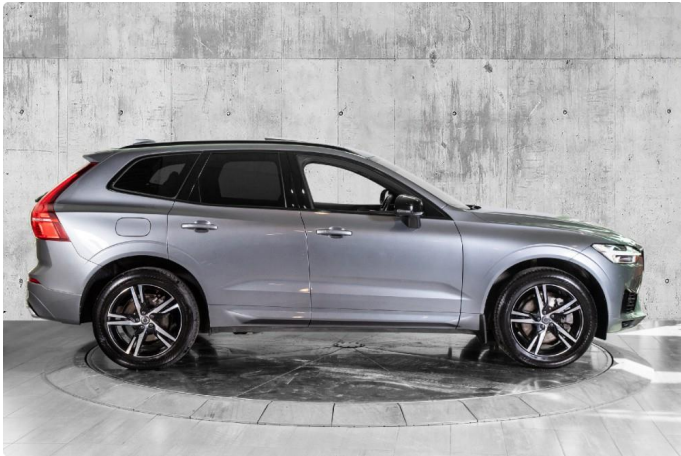
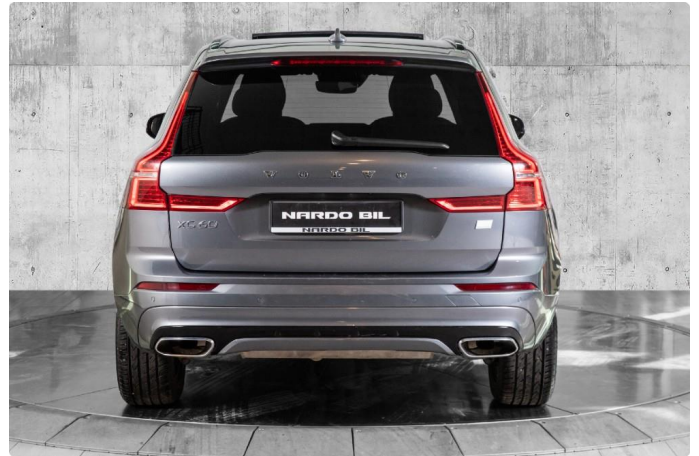
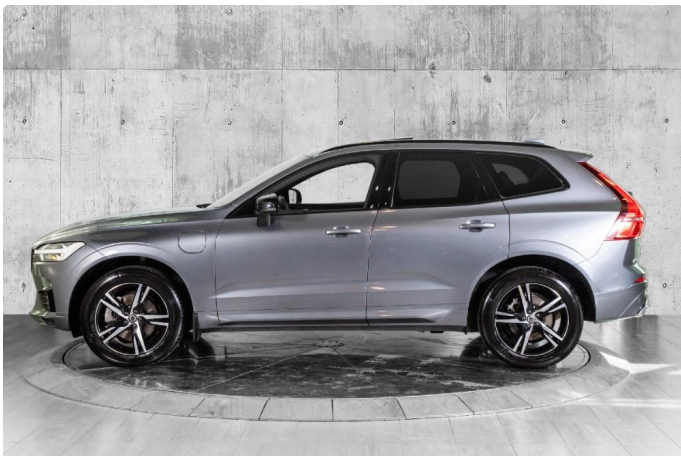
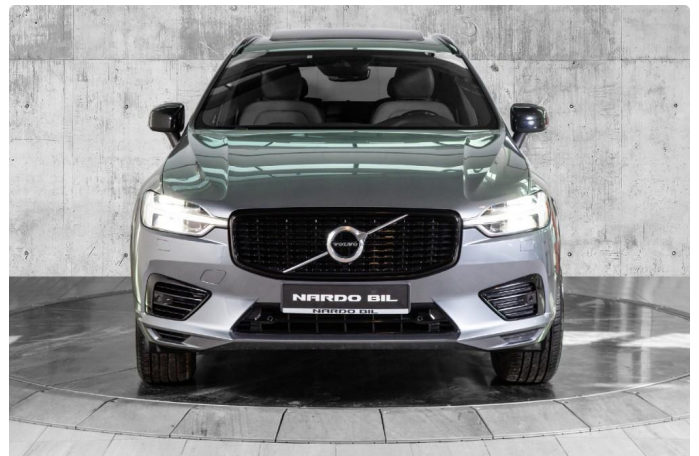
Punkt	Beskrivelse	Plassering
1. EKSTERIØR		
1.1 Støtfanger	Noen bruksriper på støtfanger bak	bak - høyre bak - midten bak
