**VOLVO XC90 4WD**
**TESTDATO: 31.05.2025**
**KODE: 1501605**

**BU35329**

**OPPSUMMERT STATUS PÅ KJØRETØY**

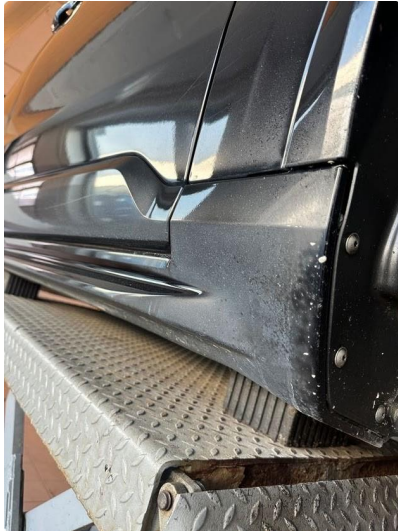
| Punkt | Beskrivelse | Plassering |
|---|---|---|
| 1.1 Kanal | Litt matt/slitt lakk på kanal begge sider | |

1.1 Litt matt/slitt lakk på kanal begge sider

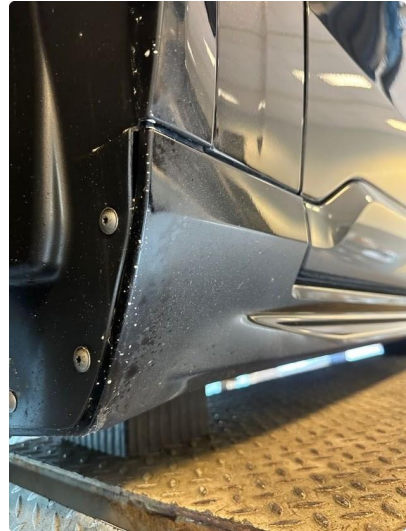
1.1 Litt matt/slitt lakk på kanal begge sider

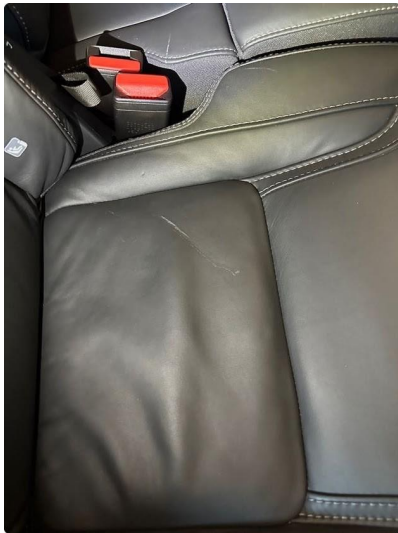
| Punkt | Beskrivelse | Plassering |
|---|---|---|
| 2.1 Seter | Lita rift i setertrekk høyre bak | |

2.1 Lita rift i setertrekk høyre bak
