VOLVO XC90 T8 TWIN ENGINE 4WD

TESTDATO: 12.02.2026

NBF Tilstandsrapport er utarbeidet av Norges Bilbransjeforbund og Forbrukerrådet.

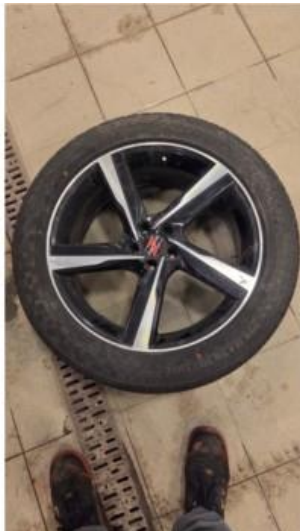
| Punkt | | Beskrivelse | Plassering |
|---|---|---|---|
| 1.1 | Dekk/Felger | Liten felgskade på en sommerfelg | |

1.1 Liten felgskade på en sommerfelg

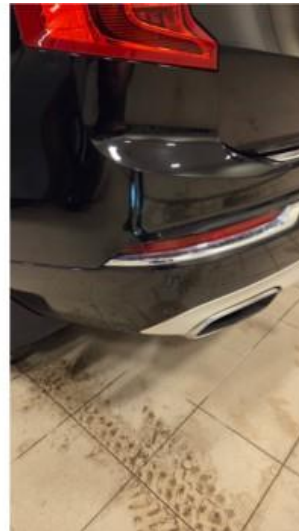
| Punkt | | Beskrivelse | Plassering |
|---|---|---|---|
| 1.2 | Støtfanger | Liten lakkskade på støtfanger bak | |

1.2 Liten lakkskade på støtfanger bak
