VOLVO XC90 T8 TWIN ENGINE 4WD

TESTDATO: 03.12.2025

NBF Tilstandsrapport er utarbeidet av Norges Bilbransjeforbund og Forbrukerrådet.

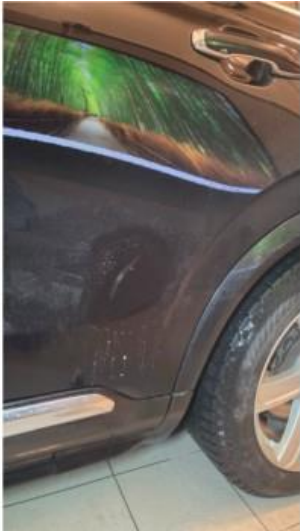
| Punkt | | Beskrivelse | Plassering |
|---|---|---|---|
| 1.1 | Skjermer | Liten steinsprut i lakk på venstre bakskjerm | |

1.1 Liten steinsprut i lakk på venstre bakskjerm

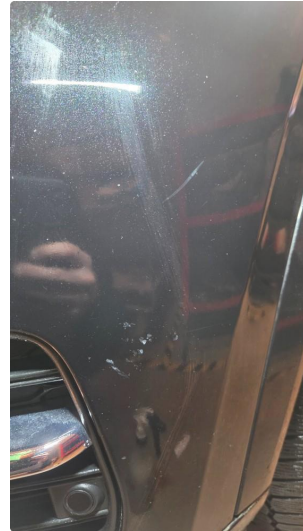
| Punkt | | Beskrivelse | Plassering |
|---|---|---|---|
| 1.2 | Støtfanger | Liten lakkskade på støtfanger foran, høyre side | |

1.2 Liten lakkskade på støtfanger foran, høyre side

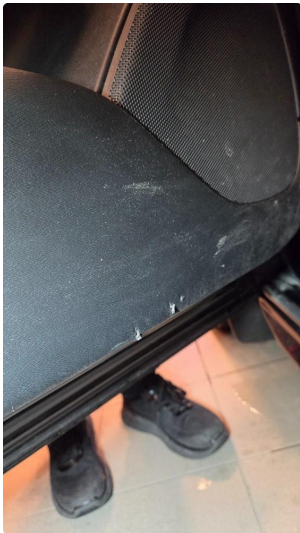
| Punkt | | Beskrivelse | Plassering |
|---|---|---|---|
| 2.1 | Dørtrekk | Noen merker på dørtrekk nederst på førerdør | |

2.1 Noen merker på dørtrekk nederst på førerdør
