VOLVO XC40 4WD

TESTDATO: 20.10.2025

CHASSISNR: YV1XZEDVEM2529084

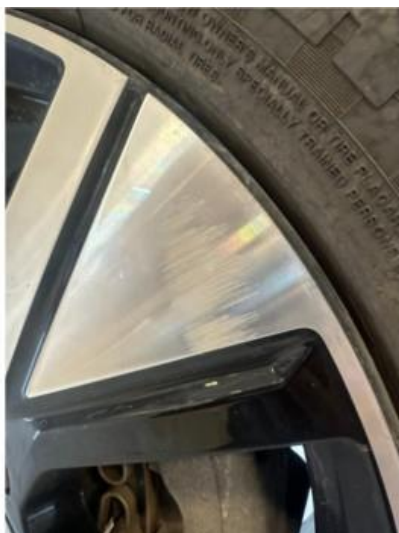
| Punkt | | Beskrivelse | Plassering |
|---|---|---|---|
| 1.2 | Dekk/Felger | Noe kantkjørt sommerfelg høyre side foran | |

1.2 Noe kantkjørt sommerfelg høyre side foran

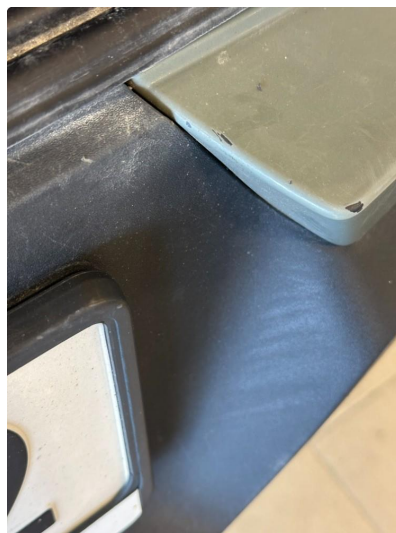
| Punkt | | Beskrivelse | Plassering |
|---|---|---|---|
| 1.3 | Støtfanger | To små lakkskader ved innlastningssone | |

1.3 To små lakkskader ved innlastningssone

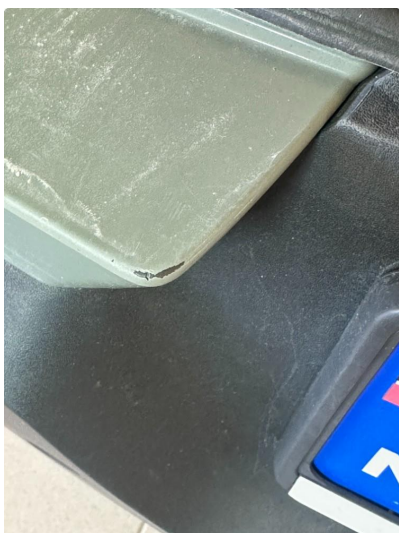
1.3 To små lakkskader ved innlastningssone
