POLESTAR POLESTAR 2 4WD
TESTDATO: 29.01.2025
KODE: 1607605

EC26315

CHASSISNR: LPSVSEDEEML018861	BRUKTIMPORT: Nei
KJØRETØY: Personbil	FRIST FOR PKK: 26.01.2025

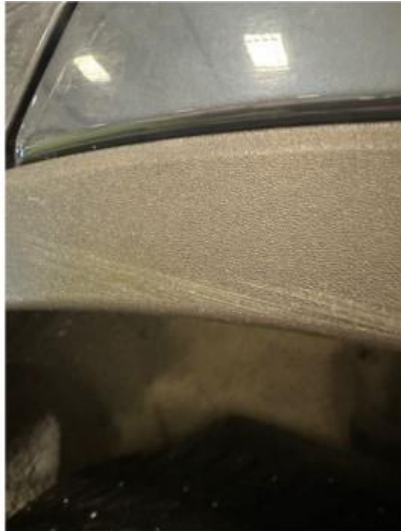
Punkt	Beskrivelse	Plassering
1. EKSTERIØR		
1.1 Skjermer	Svake riper i skjermutbygger venstre bak

1.1 Svake riper i skjermutbygger venstre bak
