**BMW IX1 XDRIVE30 / U1X 4WD**
**TESTDATO: 27.03.2026**
**KODE: 1984517**

NBF Tilstandsrapport er utarbeidet av Norges Bilbransjeforbund og Forbrukerrådet.

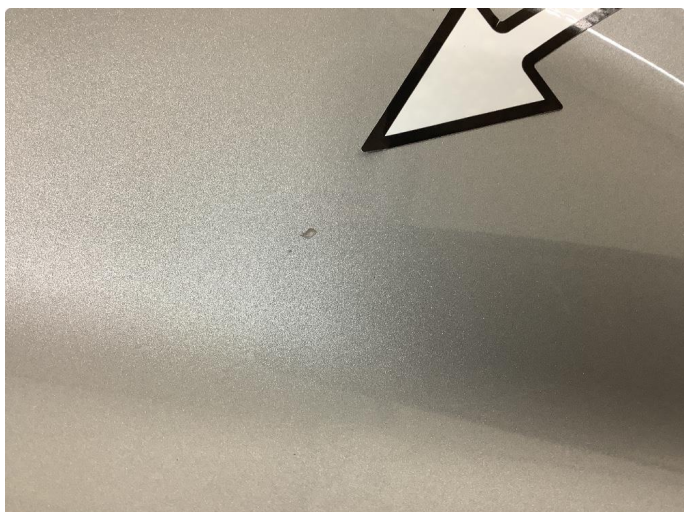
Punkt	Beskrivelse	Plassering
<b>1. EKSTERIØR</b>		
1.1 Panser	steinsprut	foran
1.2 Støtfanger	steinsprut	venstre foran

1.1 Steinsprut

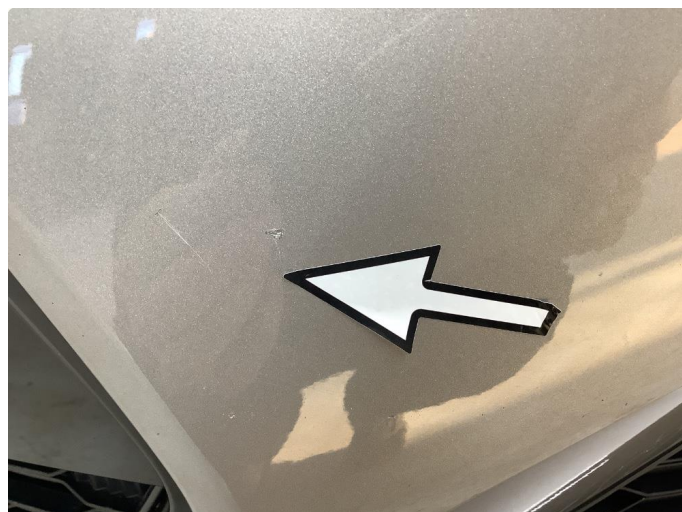
1.2 Steinsprut
