VOLVO XC90 T8 TWIN ENGINE 4WD

TESTDATO: 05.02.2026

NBF Tilstandsrapport er utarbeidet av Norges Bilbransjeforbund og Forbrukerrådet.

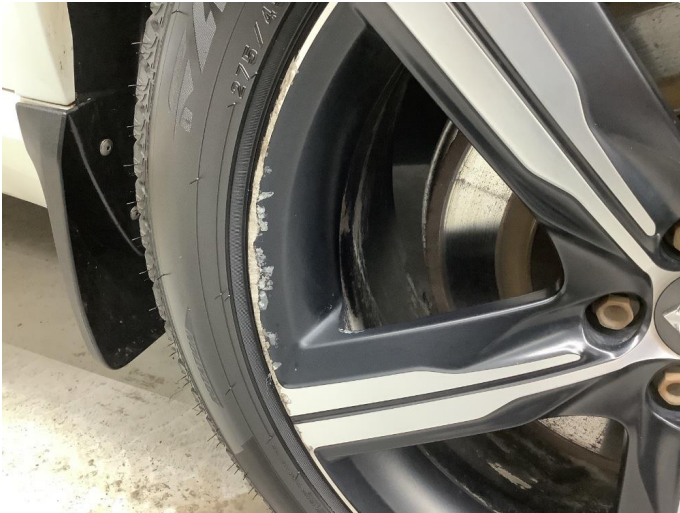
| Punkt | Beskrivelse | Plassering |
|---|---|---|
| 1.1 Dekk/Felger | kantkjørt felg | høyre foran |

1.1 Kantkjørt felg

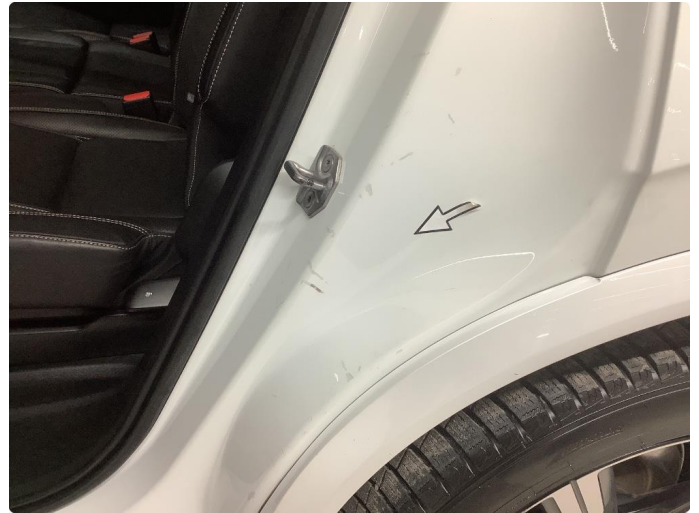
| Punkt | Beskrivelse | Plassering |
|---|---|---|
| 1.2 Døråpning | noen riper og småbulker | venstre bak |

1.2 Noen riper og småbulker

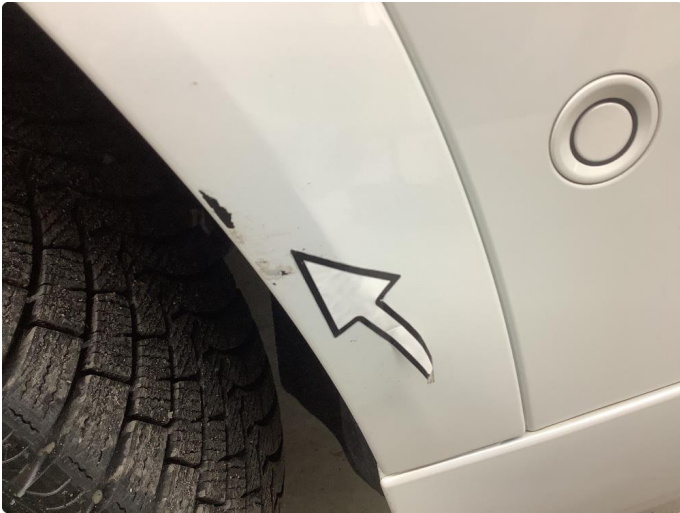
| Punkt | Beskrivelse | Plassering |
|---|---|---|
| 1.3 Støtfanger | ripe(r) | venstre bak |

1.3 Ripe(r)

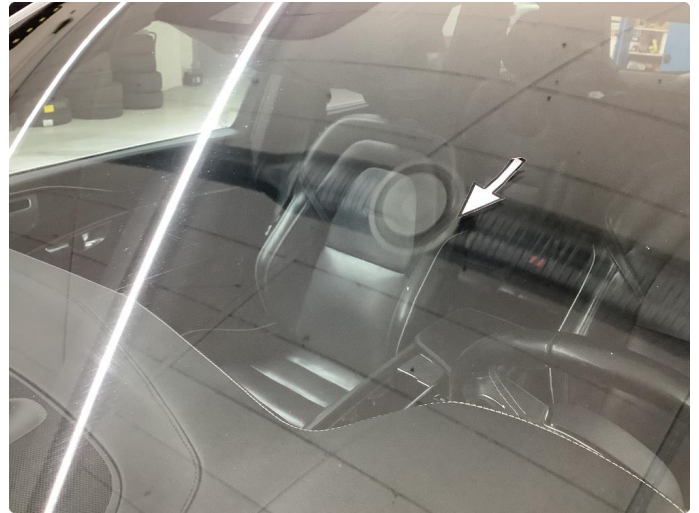
| Punkt | Beskrivelse | Plassering |
|---|---|---|
| 1.4 Frontvindu | steinsprut | foran |

1.4 Steinsprut

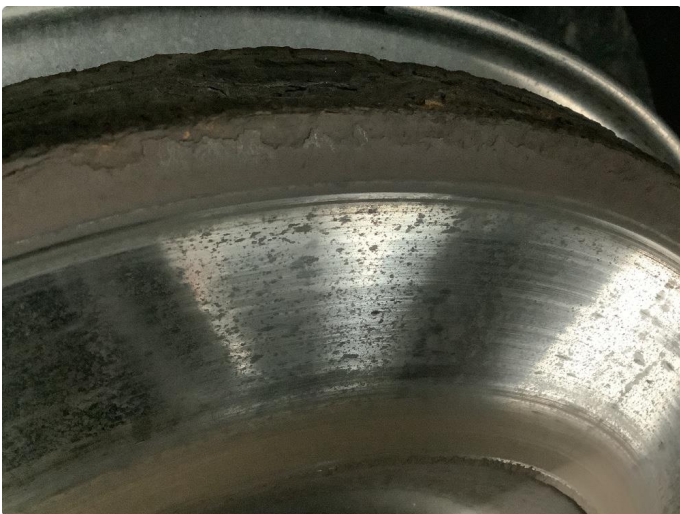
| Punkt | Beskrivelse | Plassering |
|---|---|---|
| 2.1 Skiver | slitte/stor slitekant | foran |

2.1 Slitte/stor slitekant
