BMW I I3S 2WD

TESTDATO: 25.06.2025

CHASSISNR: WBY8P6105K7D27831

NBF Tilstandsrapport er utarbeidet av Norges Bilbransjeforbund og Forbrukerrådet.

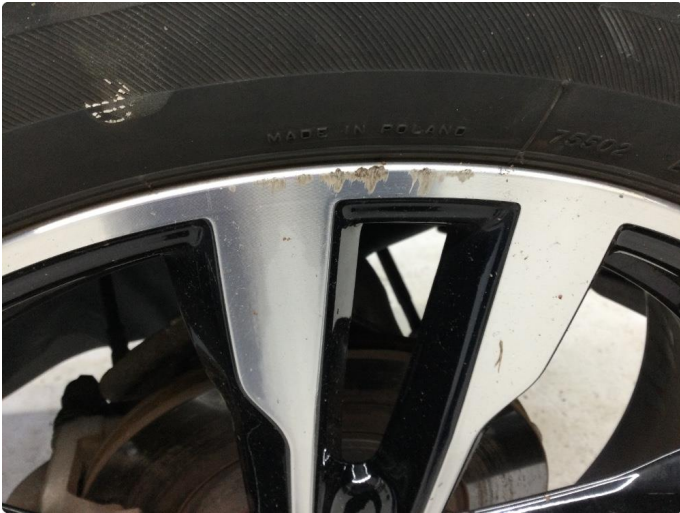
| Punkt | | Beskrivelse | Plassering |
|---|---|---|---|
| 1.1 | Dekk/Felger | kantkjørt felg | høyre foran |

1.1 Kantkjørt felg

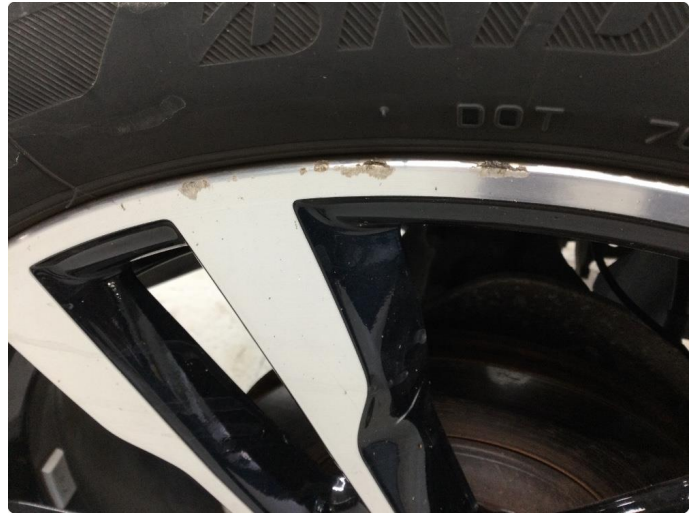
| Punkt | | Beskrivelse | Plassering |
|---|---|---|---|
| 1.2 | Dekk/Felger | kantkjørt felg | venstre foran |

1.2 Kantkjørt felg

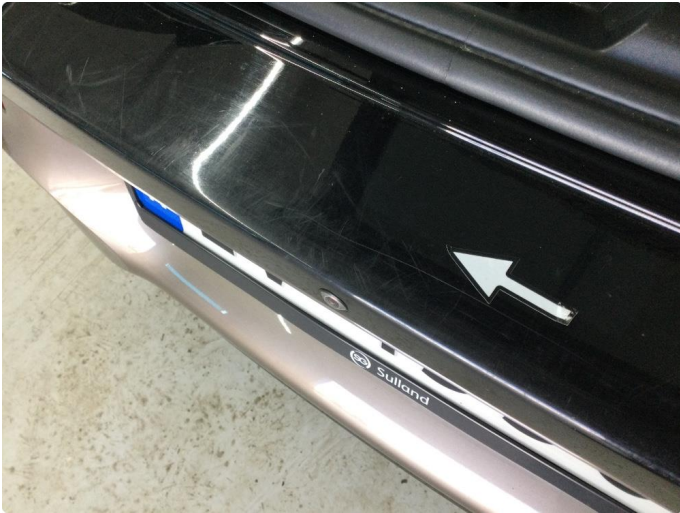
| Punkt | | Beskrivelse | Plassering |
|---|---|---|---|
| 1.4 | Støtfanger | ripe(r) | bak |

1.4 Ripe(r)
