**BMW IX3 2WD**
**TESTDATO: 05.02.2026**
**KODE: 1941353**

**Elektrisk**
**CHASSISNR: WBY41DU07RSF91172**
**BRUKTIMPORT: Nei**
**KJØRETØY: Personbil**
**FRIST FOR PKK: 27.01.2029**

NBF Tilstandsrapport er utarbeidet av Norges Bilbransjeforbund og Forbrukerrådet.

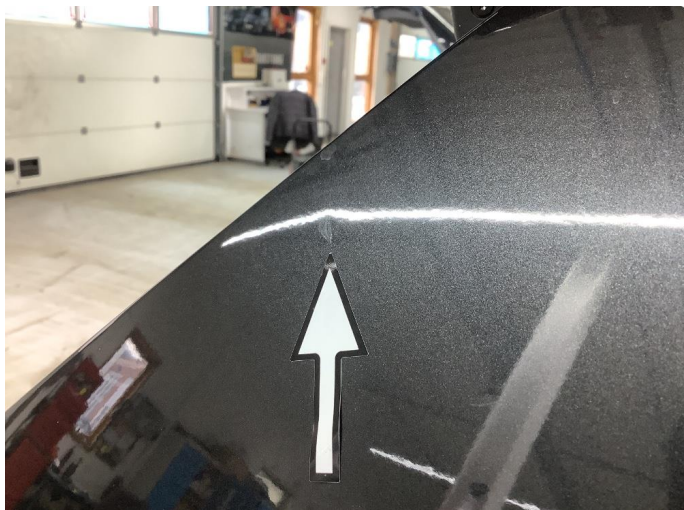
| Punkt | | Beskrivelse | Plassering |
|---|---|---|---|
| 1.1 | Skjermer | p-bulk | høyre bak |

1.1 P-bulk

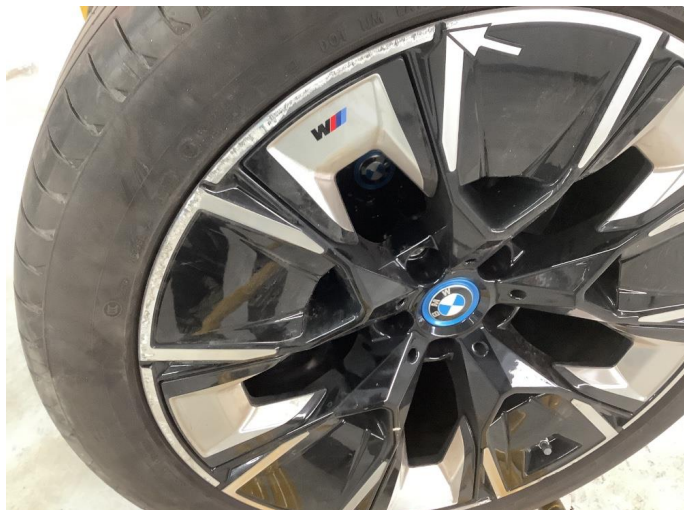
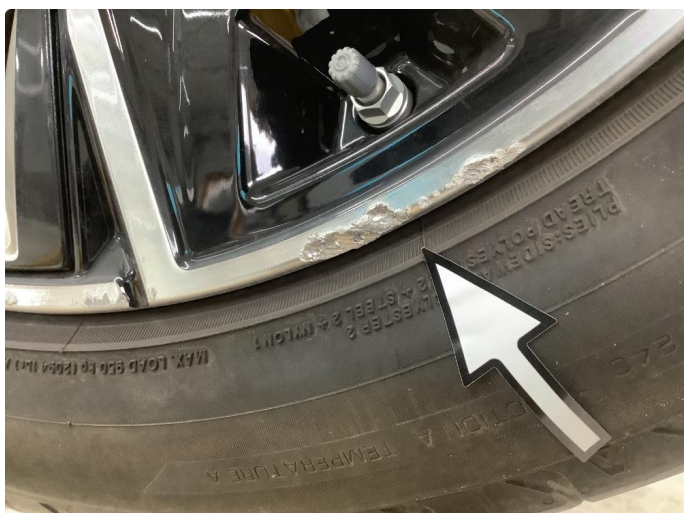
| Punkt | | Beskrivelse | Plassering |
|---|---|---|---|
| 1.2 | Dekk/Felger | kantkjørt felg Diamond Cut | venstre bak |

1.2 Kantkjørt felg Diamond Cut

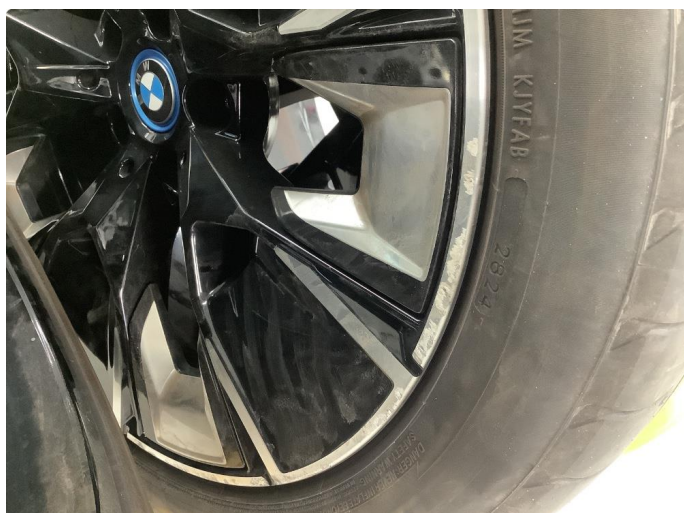
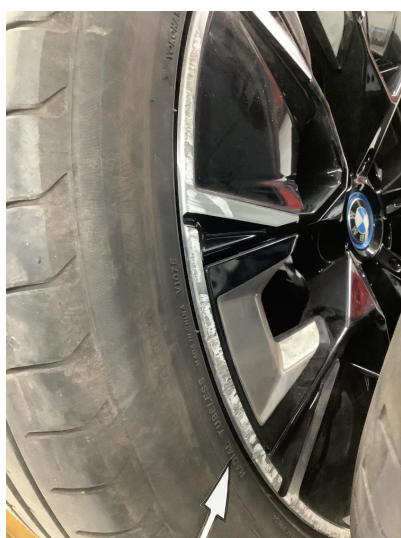
| Punkt | | Beskrivelse | Plassering |
|---|---|---|---|
| 1.3 | Dekk/Felger | kantkjørt felg Diamond Cut | høyre foran |

1.3 Kantkjørt felg Diamond Cut
