HYUNDAI IONIQ / AE 2WD

TESTDATO: 18.03.2026

NBF Tilstandsrapport er utarbeidet av Norges Bilbransjeforbund og Forbrukerrådet.

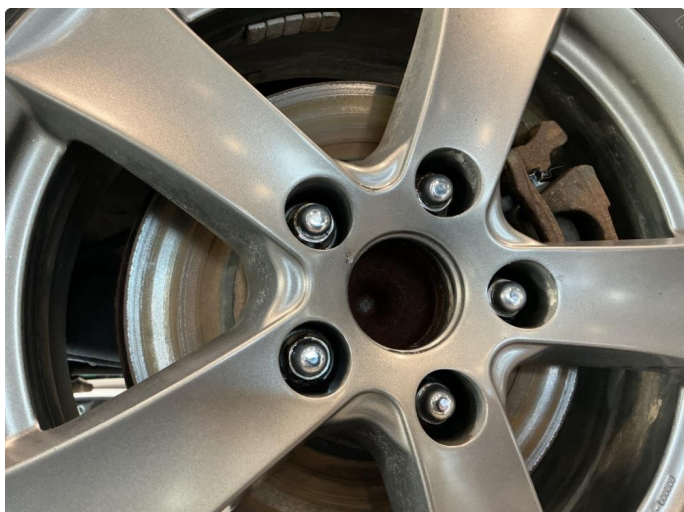
| Punkt | Beskrivelse | Plassering |
|---|---|---|
| 1.1 Dekk/Felger | hjul kapsel mangler | venstre bak |

1.1 Hjul-kapsel mangler

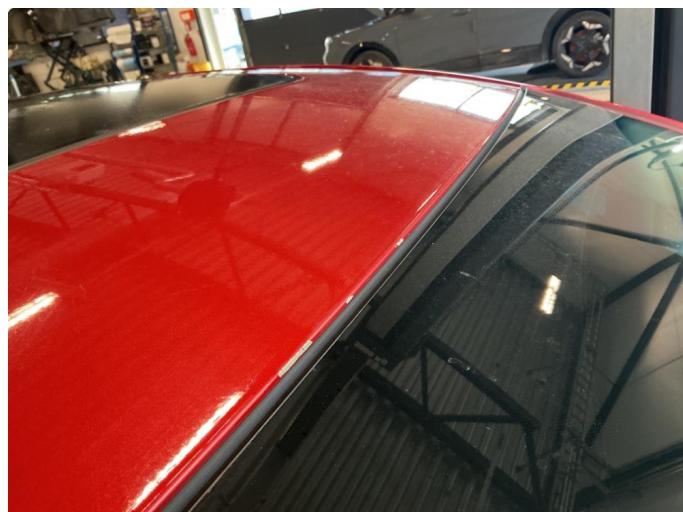
| Punkt | Beskrivelse | Plassering |
|---|---|---|
| 1.3 Tak | ripe(r) ned til grunning | oppe |

1.3 Ripe(r) ned til grunning

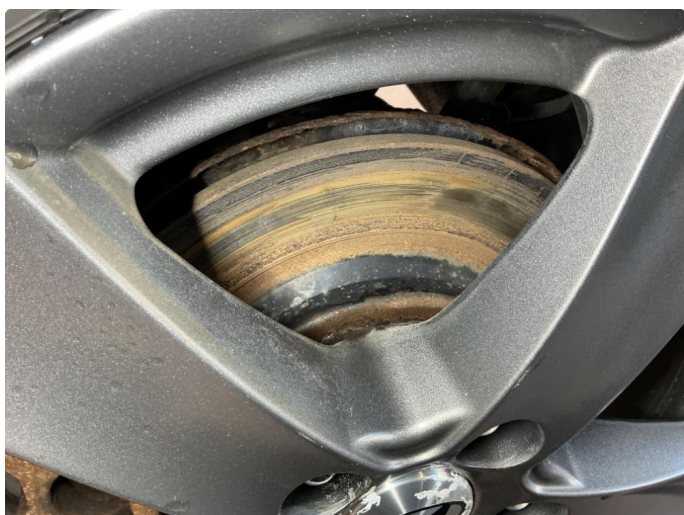
| Punkt | Beskrivelse | Plassering |
|---|---|---|
| 2.1 Skiver | rust | alle |

2.1 Rust

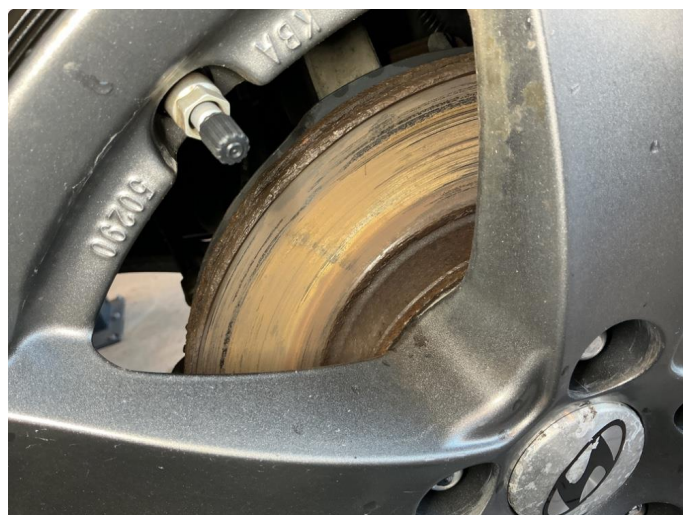
2.1 Rust
