**VOLVO C40 2WD**
**TESTDATO: 11.08.2025**
**KODE: 1778672**

**EE10702**

NBF Tilstandsrapport er utarbeidet av Norges Bilbransjeforbund og Forbrukerrådet.

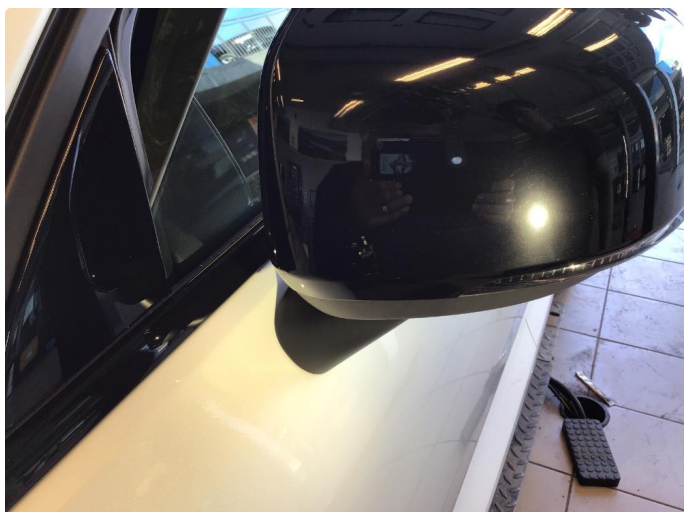
| Punkt | Beskrivelse | Plassering |
|---|---|---|
| 1.1    Speil | Steinsprut/rift speilkappe | venstre foran |

1.1 Steinsprut/rift speilkappe

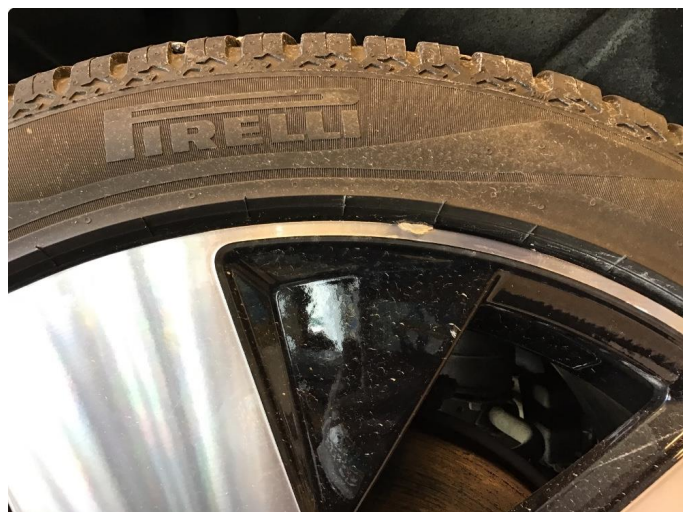
| Punkt | Beskrivelse | Plassering |
|---|---|---|
| 1.2    Dekk/Felger | Liten skade i felg | høyre bak |

1.2 Liten skade i felg
