**VOLVO XC60 4WD**
**TESTDATO: 06.11.2024**
**KODE: 1558152**

| <b>VJ30884</b> | <b>34 762 KM</b> | <b>06.09.2022</b><br>Førstegang registrert | <b>Bensin hybrid</b><br>- Ladbar hybrid |

NBF Tilstandsrapport er utarbeidet av Norges Bilbransjeforbund og Forbrukerrådet.

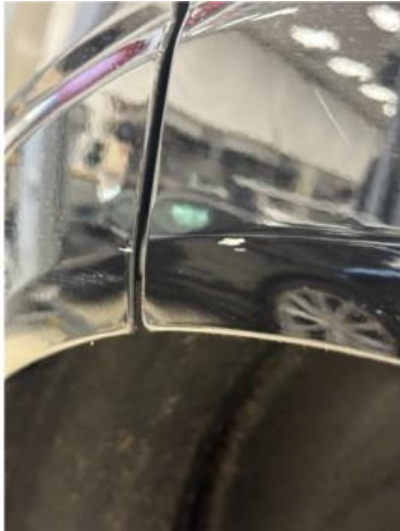
| Punkt | Beskrivelse | Plassering |
|---|--|---|
| 1.1 Skjermer | Lita ripe i skjerm/dør venstre bak. Dempes med rubbing og polering | |

1.1 Lita ripe i skjerm/dør venstre bak. Dempes med rubbing og polering
