VOLVO V60 TWIN ENGINE 4WD
TESTDATO: 04.02.2025
KODE: 1630671

VX43052

NBF Tilstandsrapport er utarbeidet av Norges Bilbransjeforbund og Forbrukerrådet.

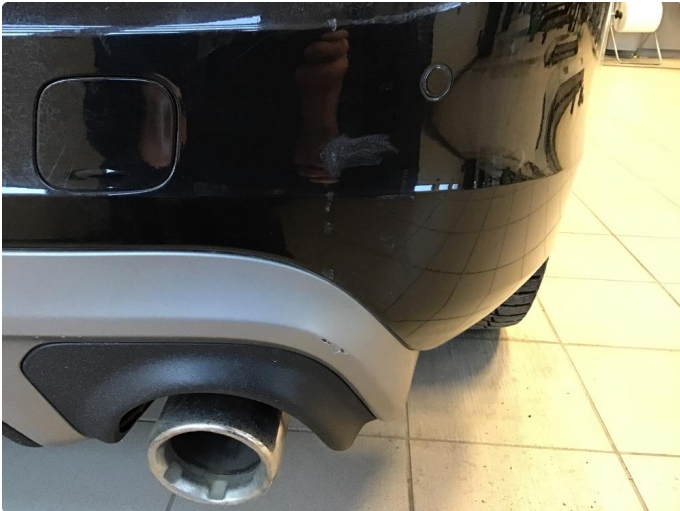
Punkt	Beskrivelse	Plassering
1. EKSTERIØR		
1.1 Lakk	Bruksmerker og småriper i henhold til alder	nede - alle
1.2 Støtfanger	Liten skramme bakfanger. Forsøkt polert	høyre bak - nede
1.3 Frontvindu	Sliteriper	alle

1.2 Liten skramme bakfanger. Forsøkt polert
