**VOLVO XC90 T8 TWIN ENGINE 4WD**
**TESTDATO: 29.01.2026**
**KODE: 1901179**

**UX69180**

NBF Tilstandsrapport er utarbeidet av Norges Bilbransjeforbund og Forbrukerrådet.

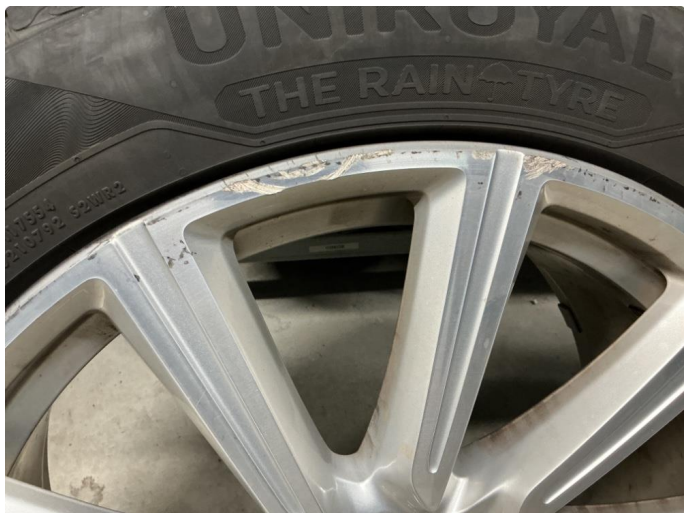
| Punkt | Beskrivelse | Plassering |
|---|---|---|
| 1.1 Dekk/Felger | kantkjørt felg | |

1.1 Kantkjørt felg

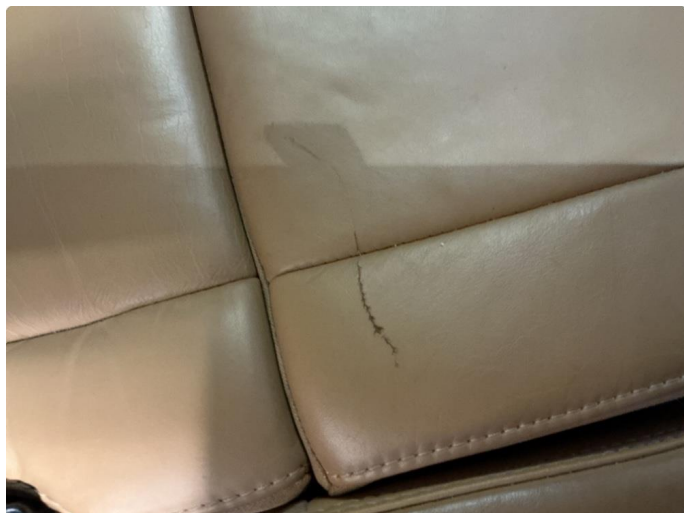
| Punkt | Beskrivelse | Plassering |
|---|---|---|
| 2.1 Seter | Liten rift på setepute i midten | |

2.1 Liten rift på setepute i midten
