VOLVO XC40 4WD

TESTDATO: 30.04.2025

CHASSISNR: YV1XZEDVEN2751869

NBF Tilstandsrapport er utarbeidet av Norges Bilbransjeforbund og Forbrukerrådet.

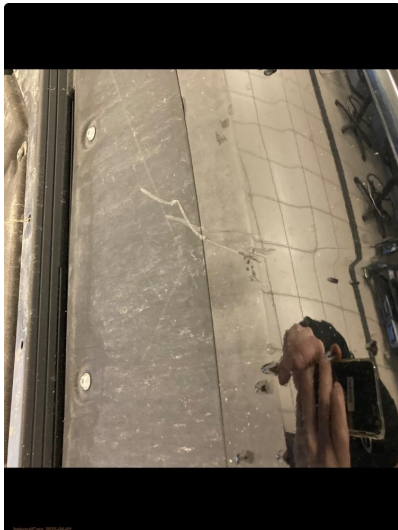
| Punkt | | Beskrivelse | Plassering |
|---|---|---|---|
| 1.3 | Støtfanger | Ripe i underkant av støtfanger | Under |

1.3 Ripe i underkant av støtfanger
