**VOLVO XC60 163 HK AUTOMAT 4WD**
**TESTDATO: 02.02.2026**
**KODE: 1938488**

**UF65838**

**172 941 KM**

NBF Tilstandsrapport er utarbeidet av Norges Bilbransjeforbund og Forbrukerrådet.

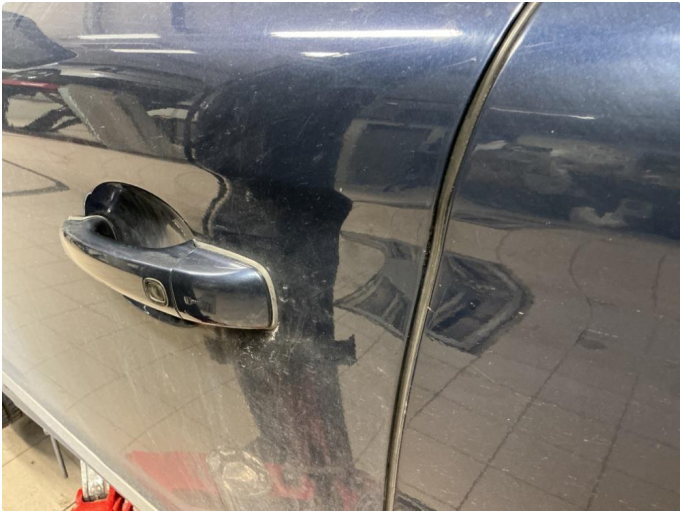
| Punkt | Beskrivelse | Plassering |
|---|---|---|
| 1.1 Dører | Parkeringsbulk dør venstre foran | venstre foran |

1.1 Parkeringsbulk dør venstre foran

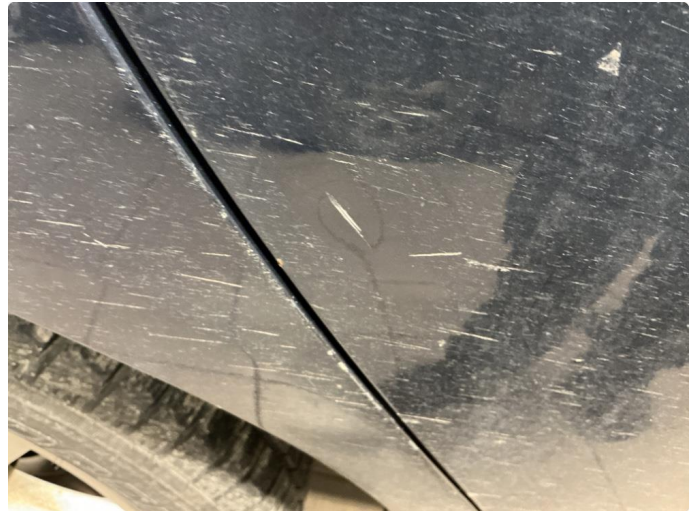
| Punkt | Beskrivelse | Plassering |
|---|---|---|
| 1.2 Dører | Parkeringsbulk høyre bakdør | høyre bak |

1.2 Parkeringsbulk høyre bakdør

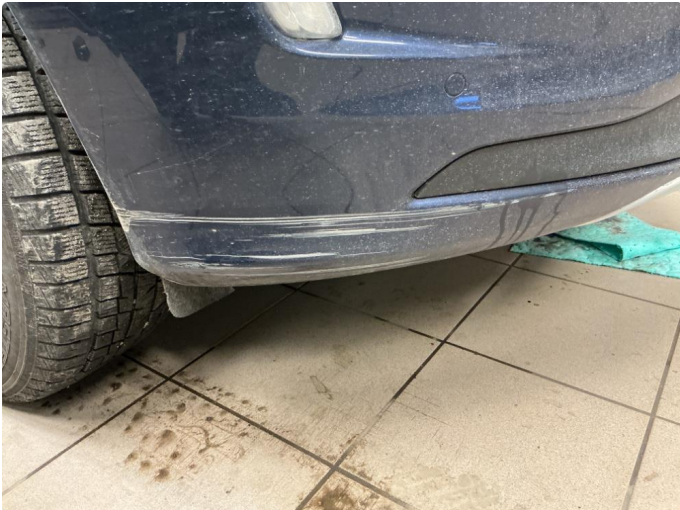
| Punkt | Beskrivelse | Plassering |
|---|---|---|
| 1.3 Støtfanger | Riper støtfanger. Poleres bort etter beste evne | høyre foran |

1.3 Riper støtfanger. Poleres bort etter beste evne

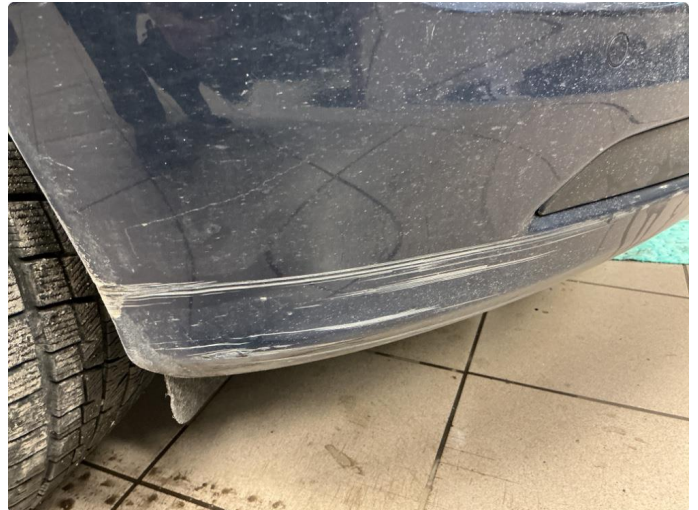
1.3 Riper støtfanger. Poleres bort etter beste evne

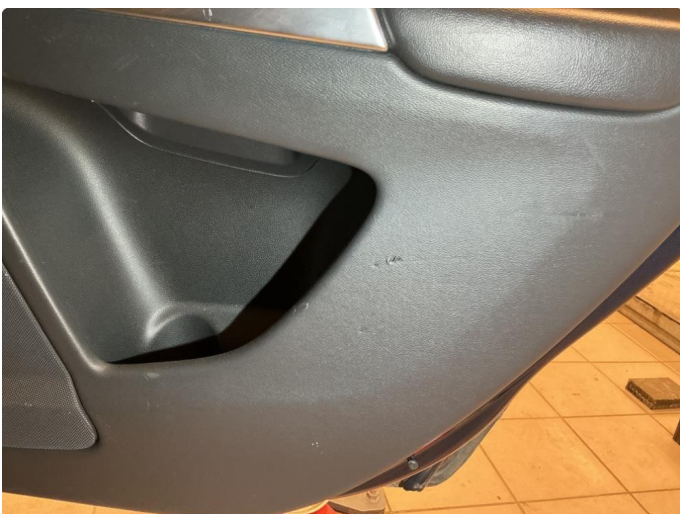
| Punkt | Beskrivelse | Plassering |
|---|---|---|
| 2.1 Dørtrekk | skadet/merker etter utstyr | høyre bak |

2.1 Skadet/merker etter utstyr

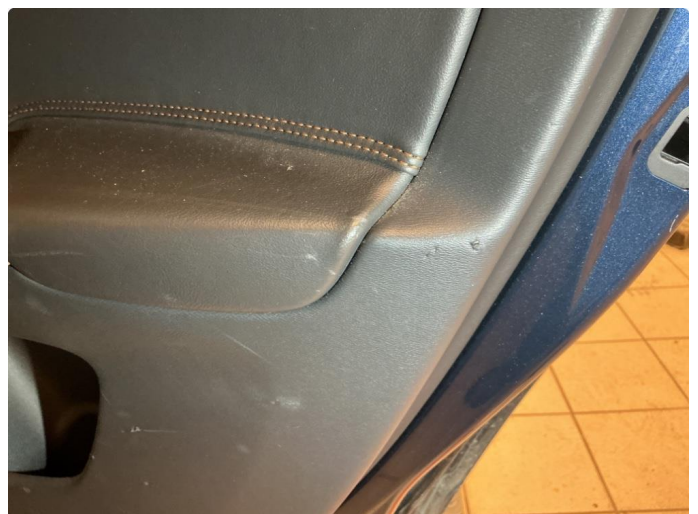
2.1 Skadet/merker etter utstyr
