**VOLVO V90 4WD**
**TESTDATO: 15.10.2024**
**KODE: 1534564**

<b>US16277</b>	<b>32 000 KM</b>	<b>28.12.2022</b> Førstegang registrert	<b>Bensin hybrid</b> - Ladbar hybrid
----------------	------------------	--	---

NBF Tilstandsrapport er utarbeidet av Norges Bilbransjeforbund og Forbrukerrådet.

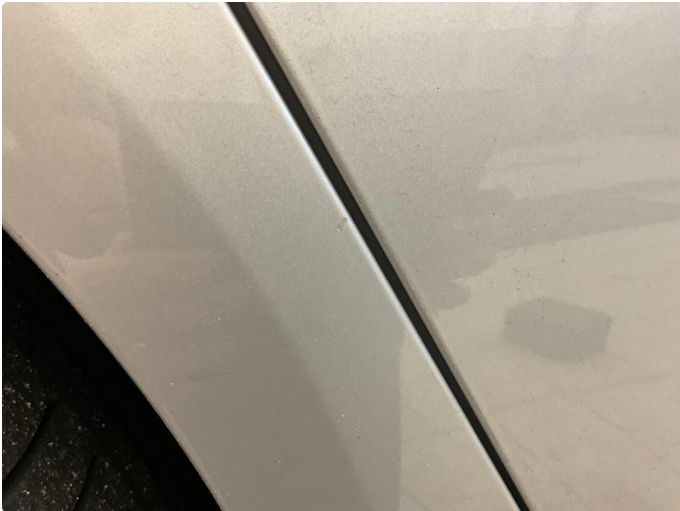
Punkt	Beskrivelse	Plassering
<b>1. EKSTERIØR</b>		
1.1 Lakk	Liten bulk på høyre bakskjerm	høyre bak

1.1 Liten bulk på høyre bakskjerm
