VOLVO XC60 4WD

TESTDATO: 17.09.2025

UX73112

## OPPSUMMERT STATUS PÅ KJØRETØY

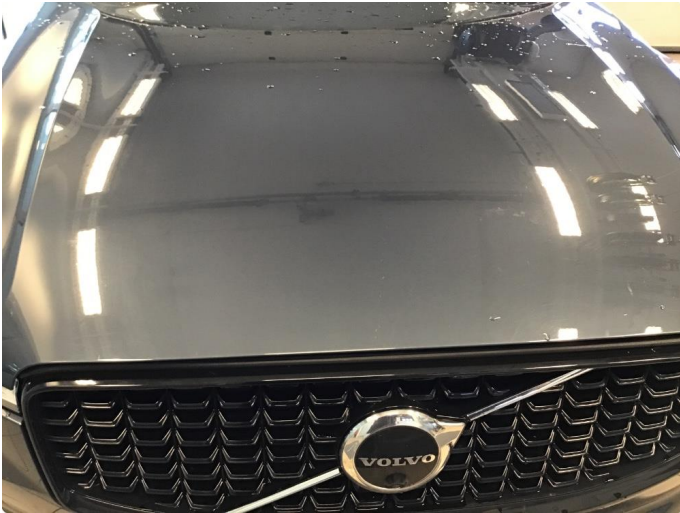
| Punkt | | Beskrivelse | Plassering |
|---|---|---|---|
| 1.1 | Lakk | Bruksmerker/vaskestriper polert vekk | alle |

1.1 Bruksmerker/vaskestriper polert vekk

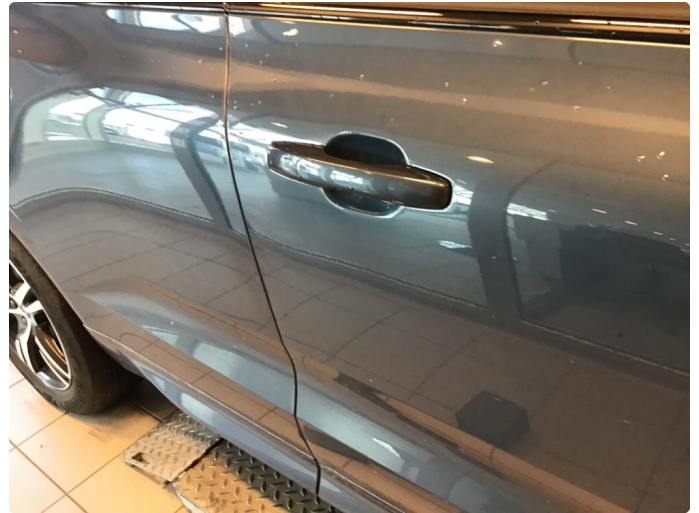
1.1 Bruksmerker/vaskestriper polert vekk

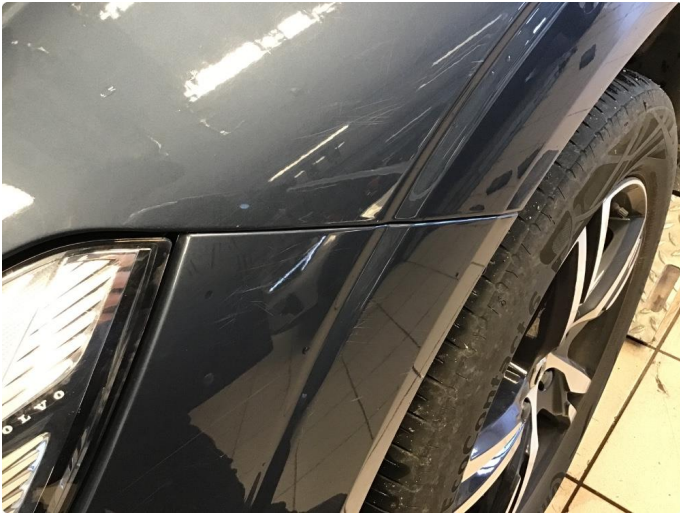
1.1 Bruksmerker/vaskestriper polert vekk

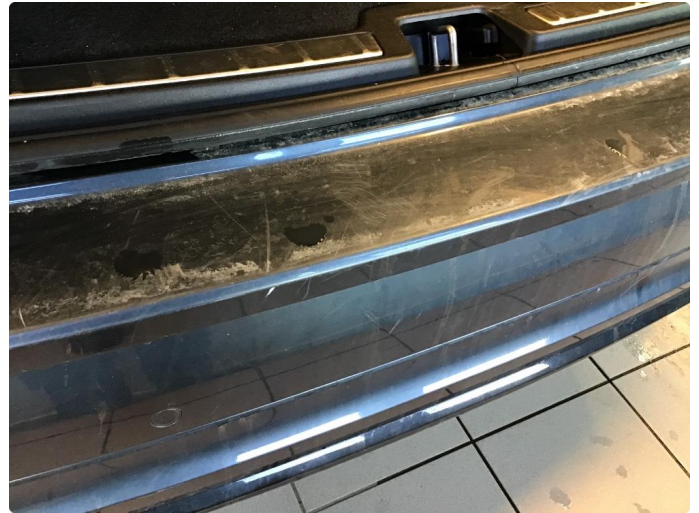
| Punkt | | Beskrivelse | Plassering |
|---|---|---|---|
| 1.2 | Støtfanger | Bruksmerker etter inn-og utlasting. Polert etter beste evne | |

1.2 Bruksmerker etter inn-og utlasting. Polert etter beste evne

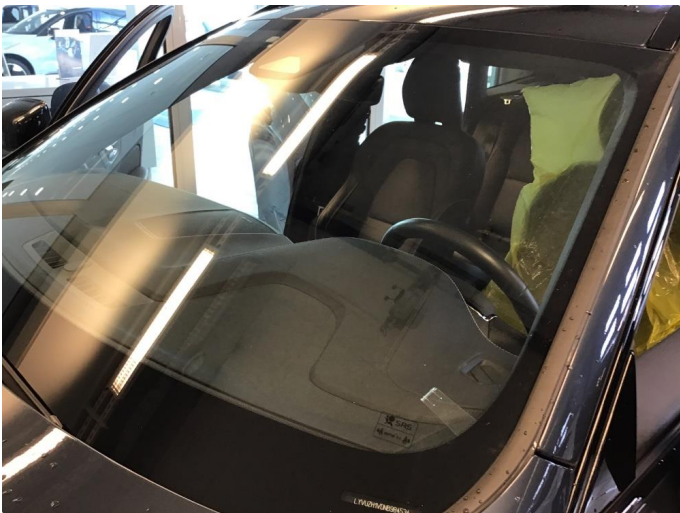
| Punkt | | Beskrivelse | Plassering |
|---|---|---|---|
| 1.3 | Frontvindu | Noen små steinsprut frontrute. Normalt i henhold til alder og km | |

1.3 Noen små steinsprut frontrute. Normalt i henhold til alder og km
