**VOLVO XC60 163 HK AUTOMAT 4WD**
**TESTDATO: 17.09.2025**
**KODE: 1754845**

**UR93155**

NBF Tilstandsrapport er utarbeidet av Norges Bilbransjeforbund og Forbrukerrådet.

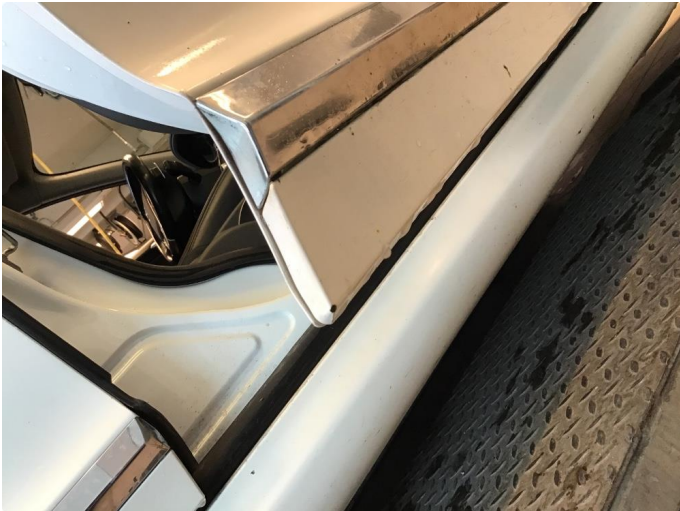
| Punkt | Beskrivelse | Plassering |
|---|---|---|
| 1.1 Dører | Antydninger til at lakk flasser | høyre foran |

1.1 Antydninger til at lakk flasser

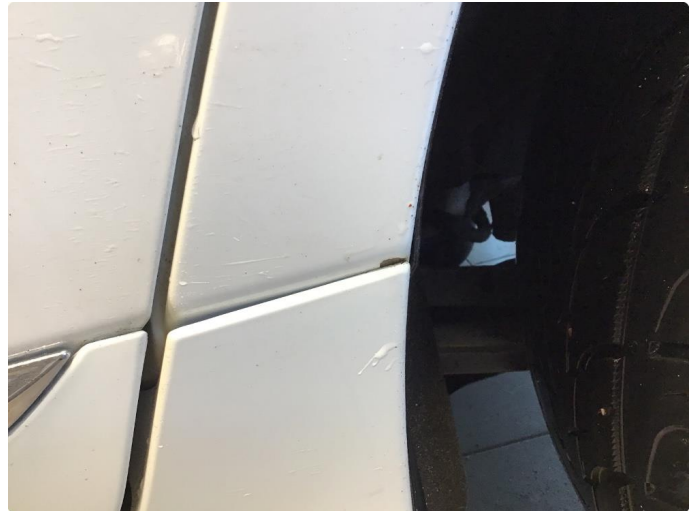
| Punkt | Beskrivelse | Plassering |
|---|---|---|
| 1.2 Skjermer | Små antydninger til rust på hjulbuer | venstre bak |

1.2 Små antydninger til rust på hjulbuer

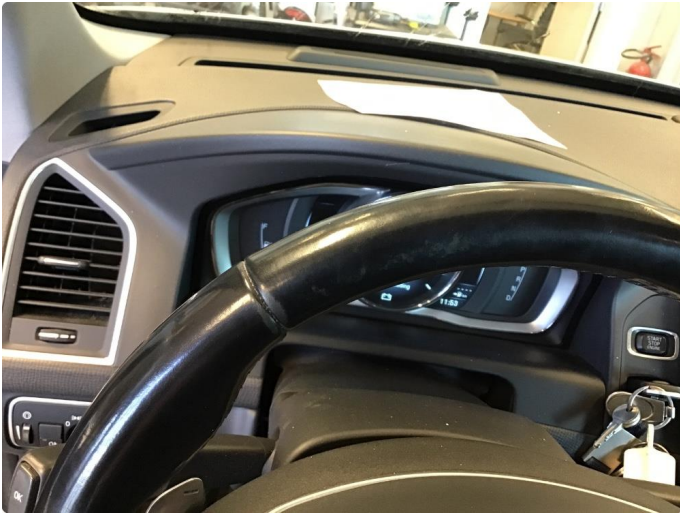
| Punkt | Beskrivelse | Plassering |
|---|---|---|
| 2.1 Ratt | Liten slitasje ratt | |

2.1 Liten slitasje ratt
