VOLVO XC40 4WD

TESTDATO: 11.08.2025

NBF Tilstandsrapport er utarbeidet av Norges Bilbransjeforbund og Forbrukerrådet.

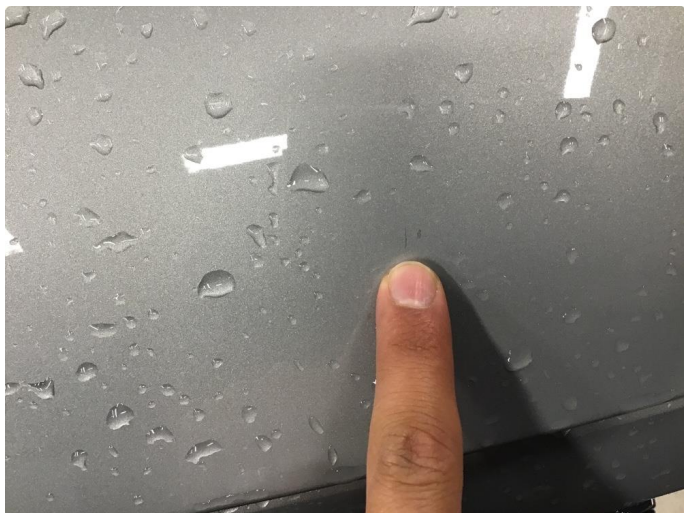
| Punkt | | Beskrivelse | Plassering |
|---|---|---|---|
| 1.1 | Panser | Bruksslitasje i henhold til alder og kilometer. Pent brukt | foran - midten - midten foran |

1.1 Bruksslitasje i henhold til alder og kilometer.  
Pent brukt
