**VOLVO V60 CROSS COUNTRY 4WD**
**TESTDATO: 09.12.2025**
**KODE: 1897540**

**UX72094**

NBF Tilstandsrapport er utarbeidet av Norges Bilbransjeforbund og Forbrukerrådet.

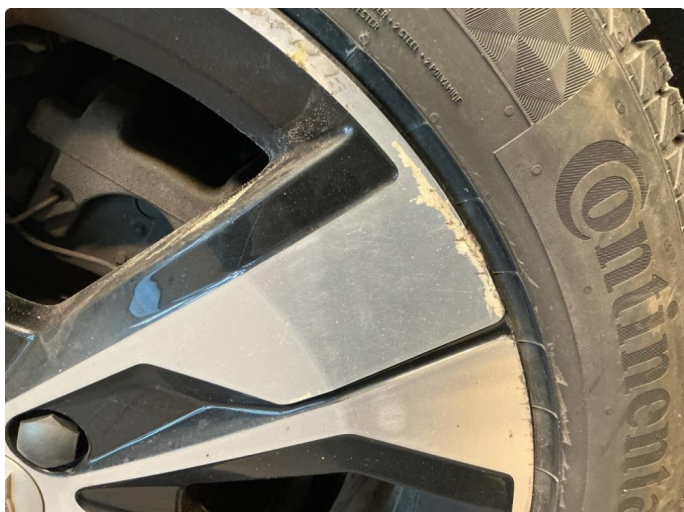
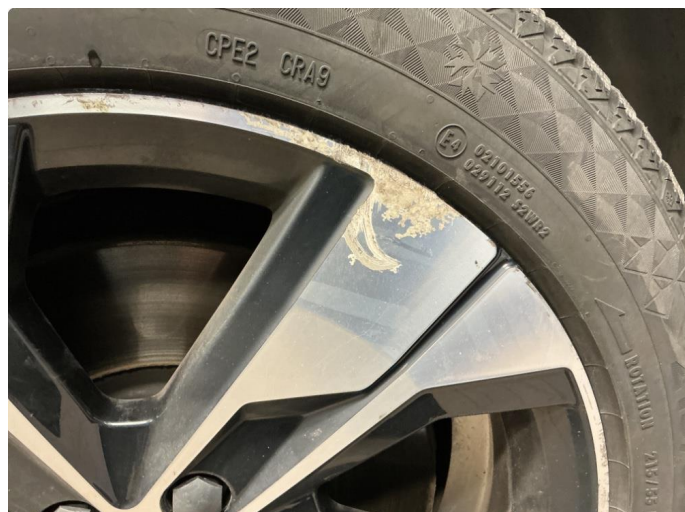
| Punkt | | Beskrivelse | Plassering |
|---|---|---|---|
| 1.1 | Dekk/Felger | kantkjørt felg Diamond Cut | |

1.1 Kantkjørt felg Diamond Cut

Noe bruksmerker på felger samt oksidering. Må påregne noe bruksslitasje i henhold til alder og km.

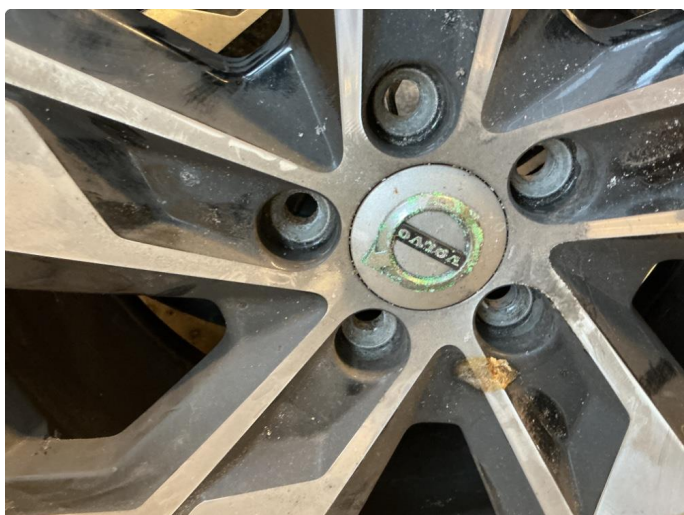
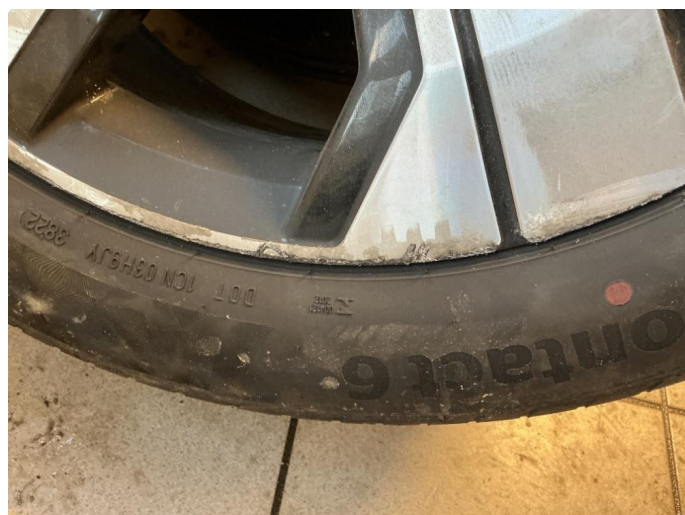
| Punkt | | Beskrivelse | Plassering |
|---|---|---|---|
| 1.2 | Dekk/Felger | kantkjørt felg Diamond Cut | |

1.2 Kantkjørt felg Diamond Cut
