VOLVO EX30 2WD

TESTDATO: 26.09.2025

CHASSISNR: YV12ZEL9XRS011721

NBF Tilstandsrapport er utarbeidet av Norges Bilbransjeforbund og Forbrukerrådet.

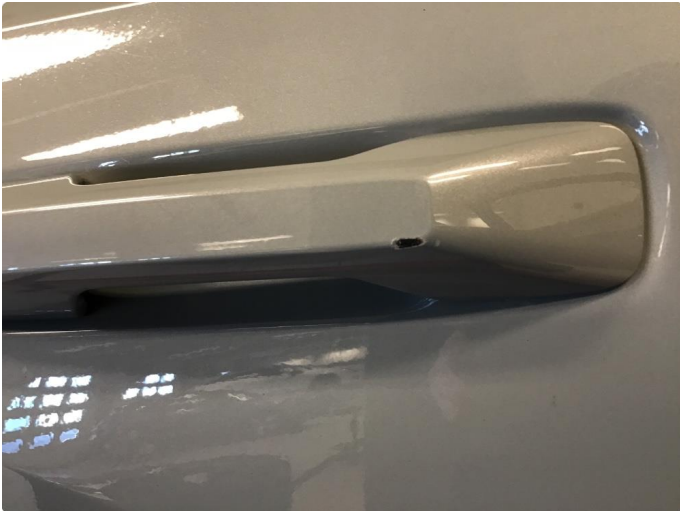
| Punkt | Beskrivelse | Plassering |
|---|---|---|
| 1.1 Dører | liten lakkskade på h.b håndtak ( vil bli flekkklakkert) | |

1.1 Liten lakkskade på h.b håndtak ( vil bli flekkklakkert)

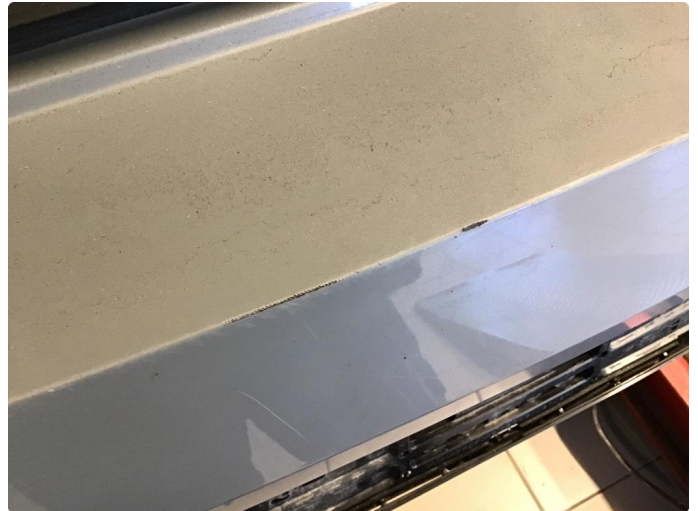
| Punkt | Beskrivelse | Plassering |
|---|---|---|
| 1.2 Støtfanger | Liten lakk skade på kant av bakfanger ( vil bli flekkklakkert) | |

1.2 Liten lakk skade på kant av bakfanger ( vil bli flekkklakkert)

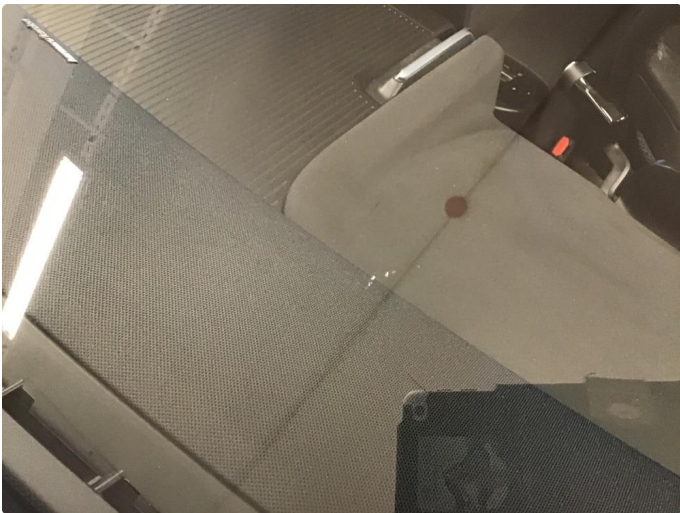
| Punkt | Beskrivelse | Plassering |
|---|---|---|
| 1.3 Frontvindu | liten steinsprut frontrute | |

1.3 Liten steinsprut frontrute
