FORD MUSTANG MACH-E 4WD
TESTDATO: 26.10.2024
KODE: 1549304

EC66447	84 127 KM	14.06.2021 Førstegang registrert	Elektrisk
----------------	------------------	--	------------------

NBF Tilstandsrapport er utarbeidet av Norges Bilbransjeforbund og Forbrukerrådet.

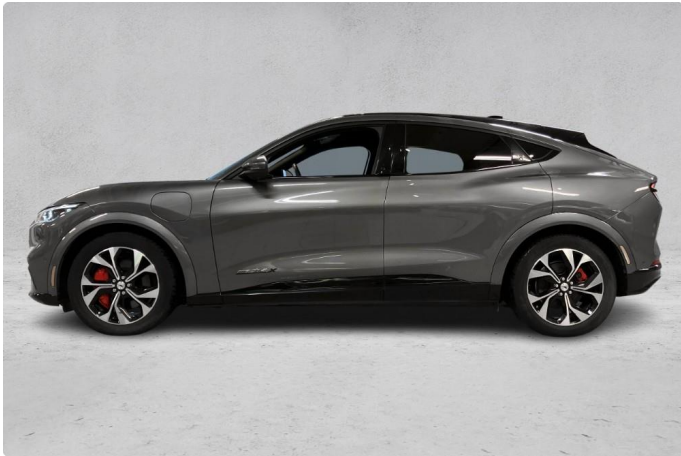
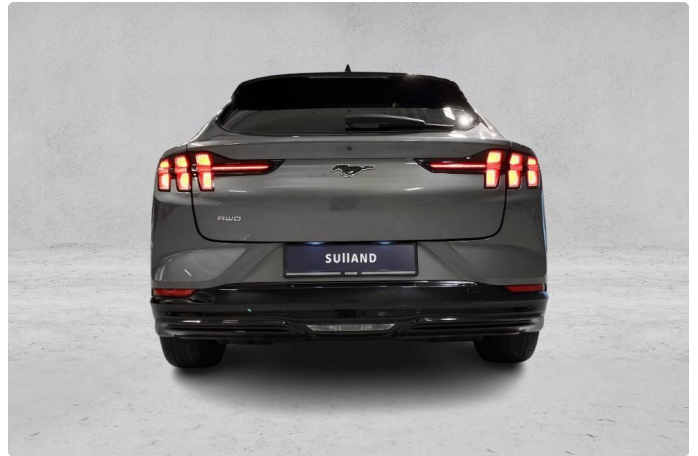
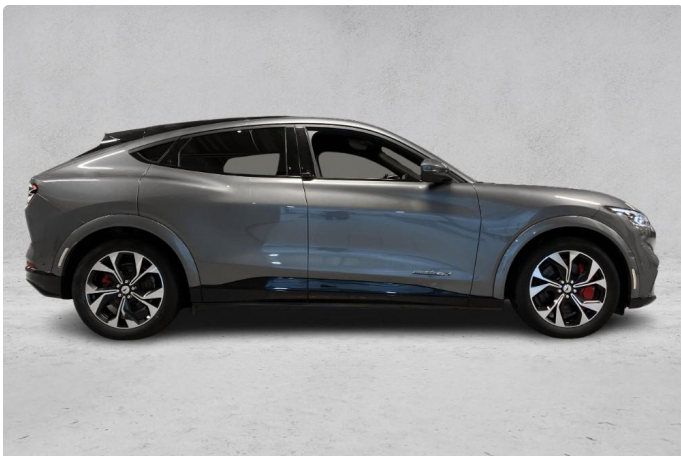
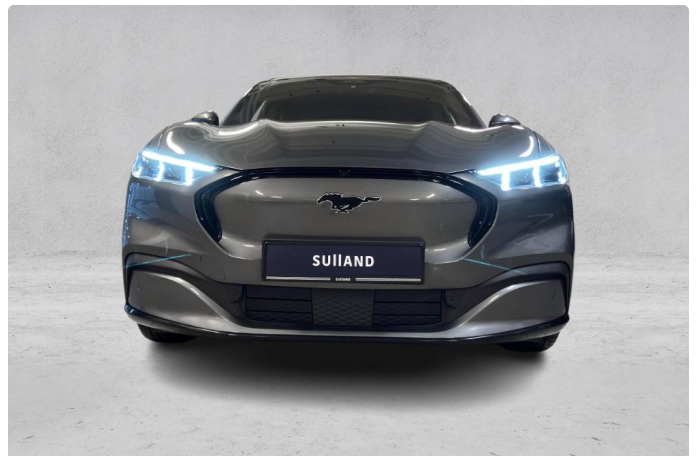
Punkt	Beskrivelse	Plassering
1. EKSTERIØR		
1.1 Lakk	Steinsprut/lakksår Venstre bakdør	
1.2 Dekk/Felger	Mønsterdybde - tillatt, men anbefales byttet: Venstre bak, Høyre bak	
1.3 Dekk/Felger	Ekstra hjulsett Ripe/slitasje 1 felg	
1.4 Alle flater	Steinsprut: Venstre forskjerm, Høyre forskjerm, Støtfanger foran, Panser, Tak, Venstre Astolpe, Høyre A-stolpe, Høyre bakskjerm	
2. MOTOR		
2.1 Service	Bilen har digital servicebok, denne er ikke kontrollert	
3. BREMSER		
3.1 Skiver	Overflaterust eller mindre enn 25% av overflaten rustet Begge sider foran
