OPEL MOKKA 140 HK MANUELL 2WD

TESTDATO: 05.08.2025

NBF Tilstandsrapport er utarbeidet av Norges Bilbransjeforbund og Forbrukerrådet.

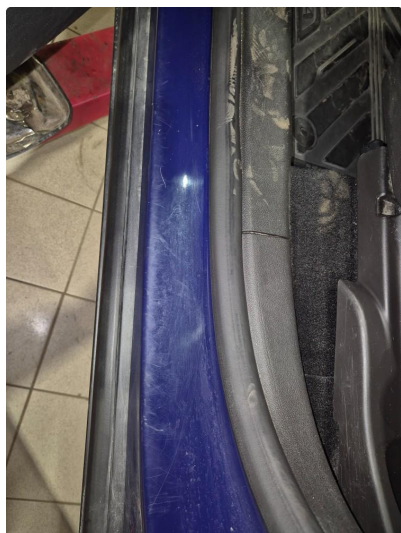
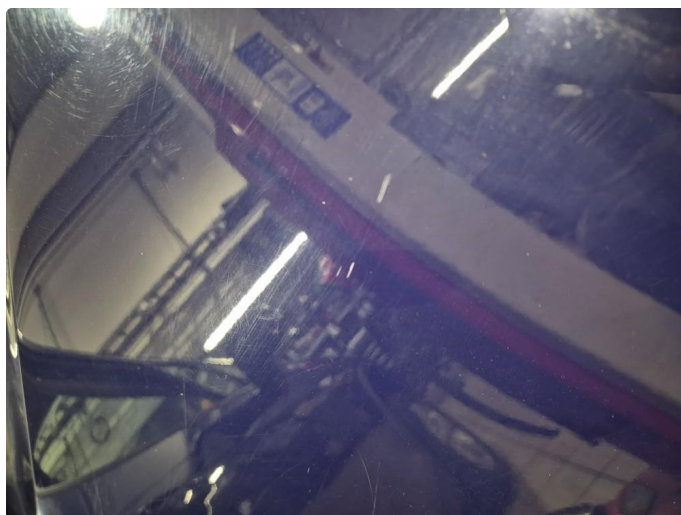
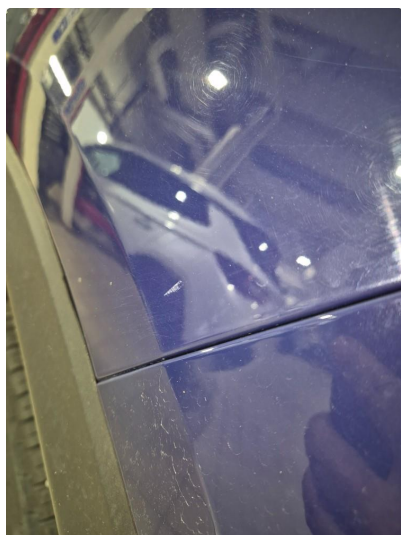
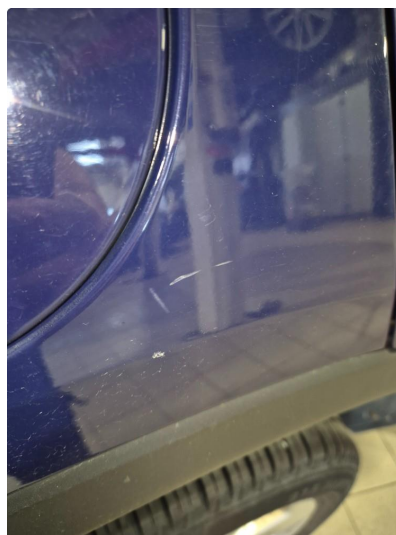
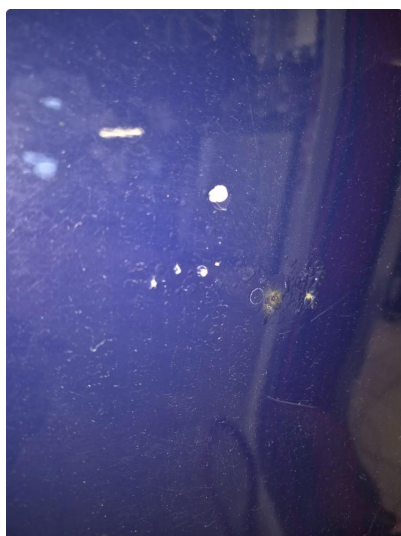
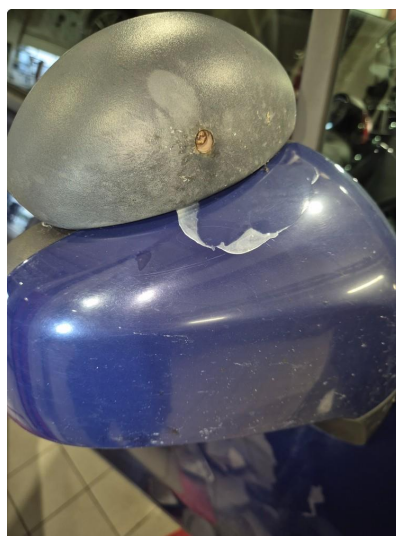
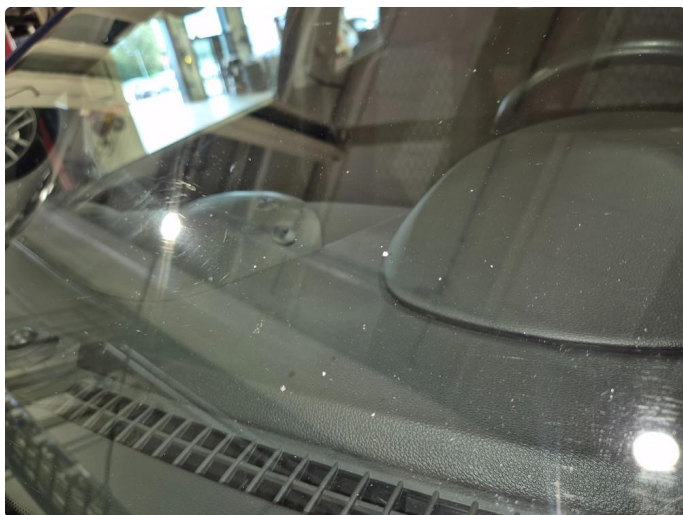
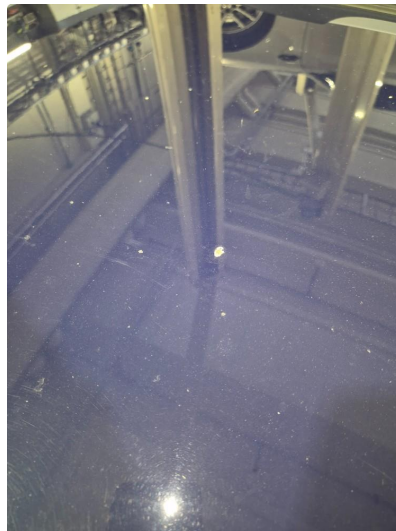
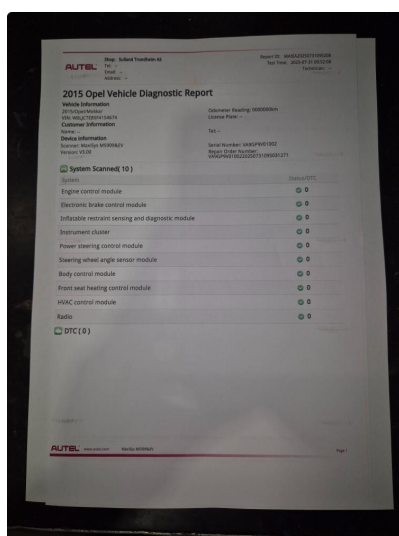
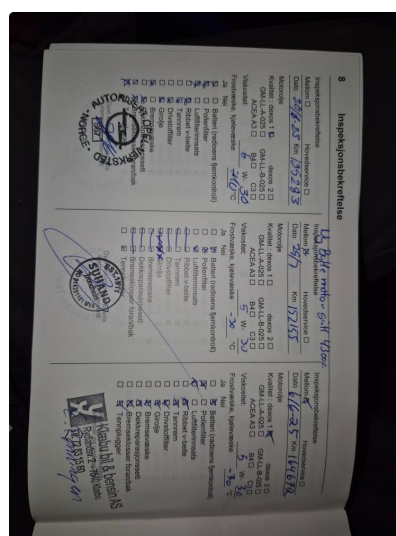
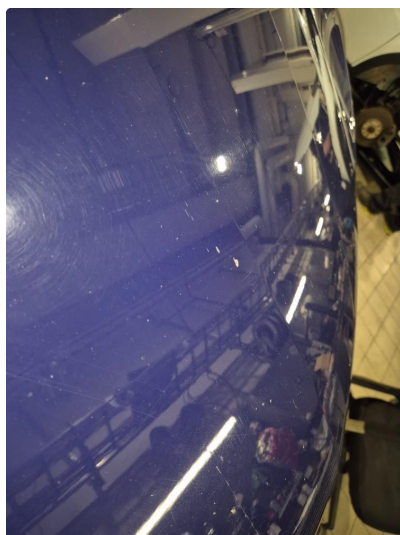
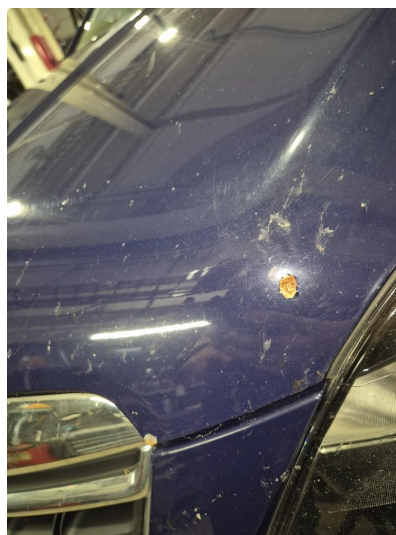
| Punkt | Beskrivelse | Plassering |
|---|---|---|
| 1.1 Lakk | generelt noe bruksslitasje | |
| 1.2 Lakk | generelt en del steinsprut | |
| 1.3 Panser | steinsprut | |
| 1.4 Speil | deksel skadet/ripe | |
| 1.5 Døråpning | ripe(r) | |
| 1.6 Frontvindu | steinsprut | |
