OPEL ASTRA 116 HK AUTOMAT
TESTDATO: 21.02.2025
KODE: 1575236

VH22130	123 790 KM	05.05.2010 Førstegang registrert	Bensin
----------------	-------------------	--	---------------

NBF Tilstandsrapport er utarbeidet av Norges Bilbransjeforbund og Forbrukerrådet.

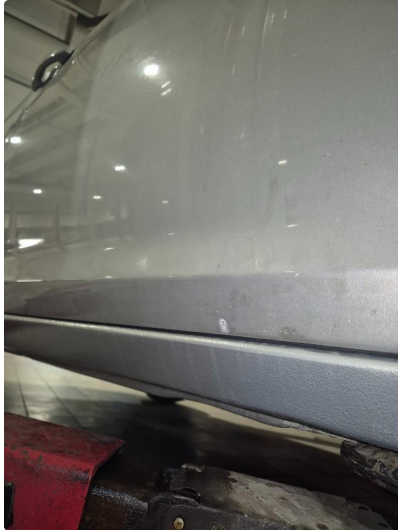
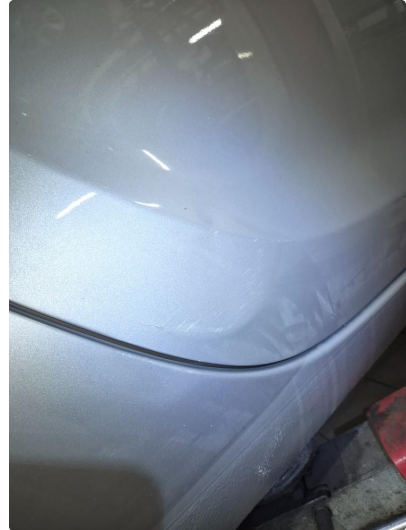
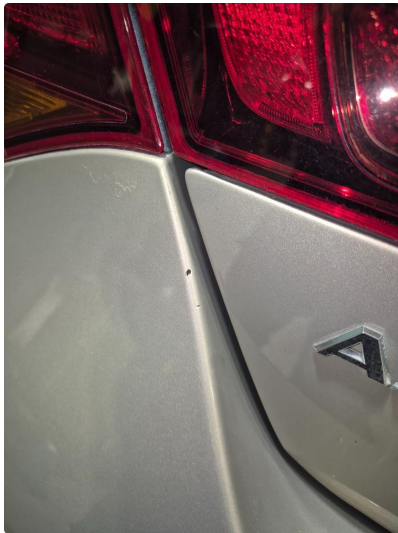
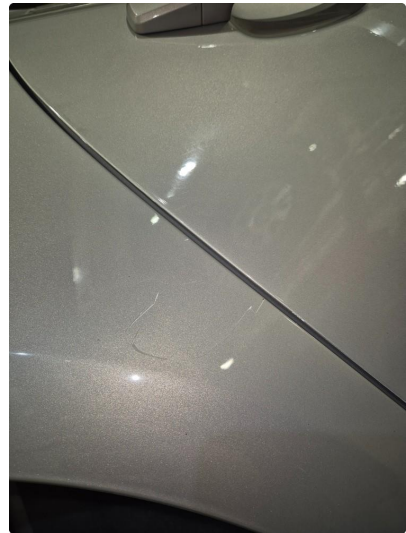
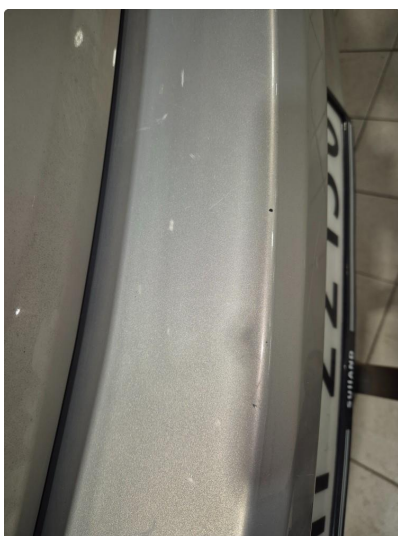
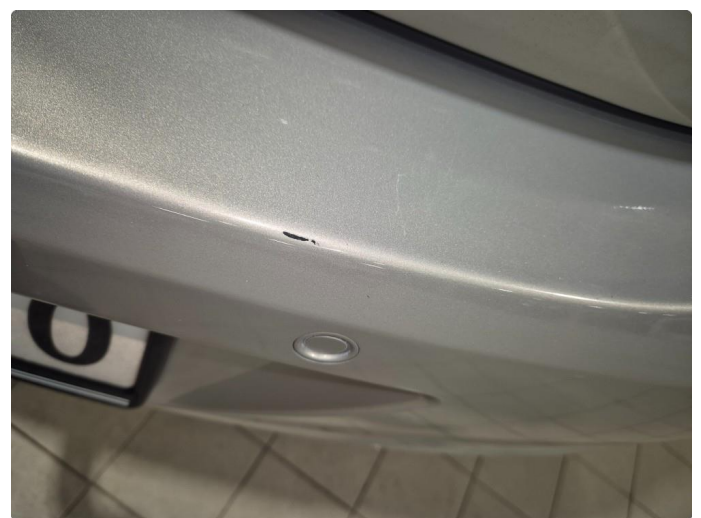
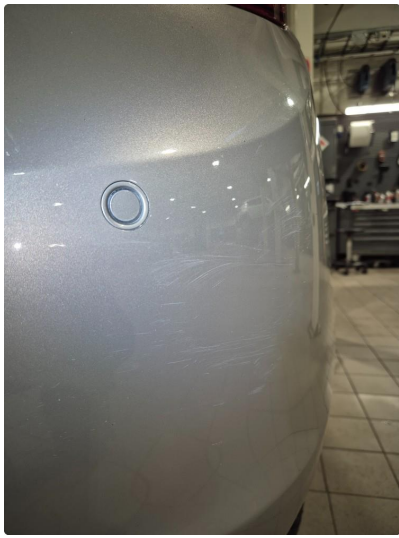
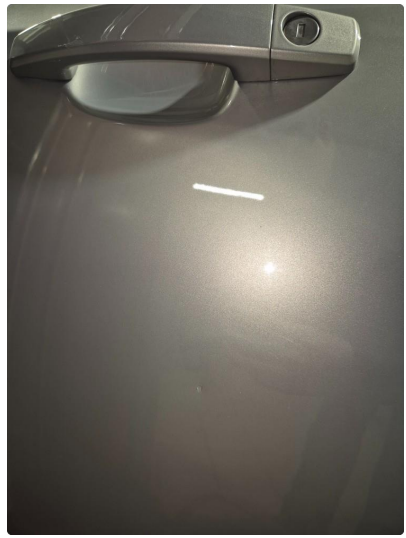
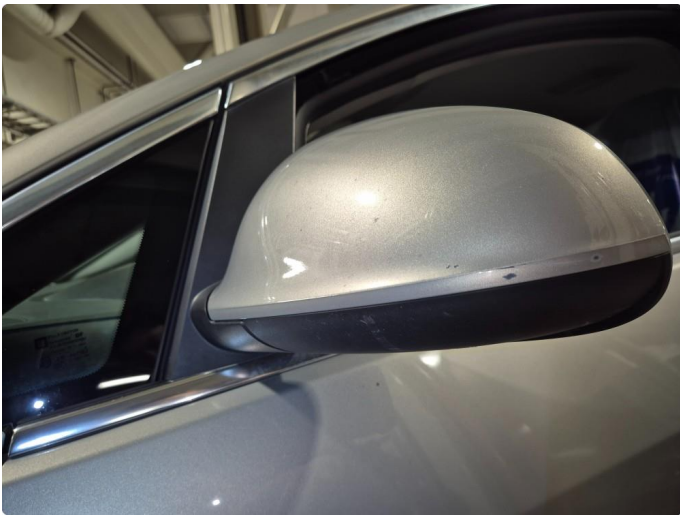
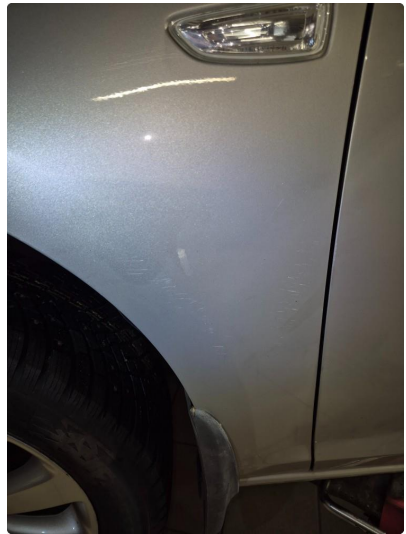
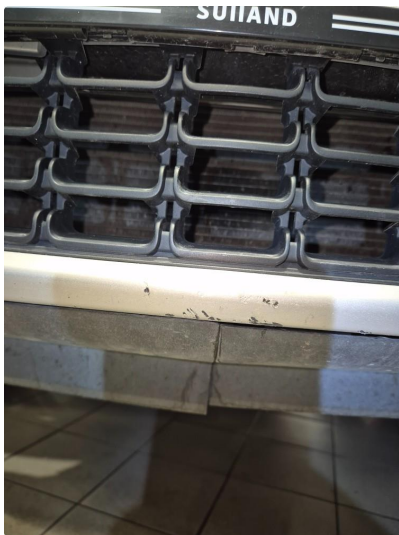
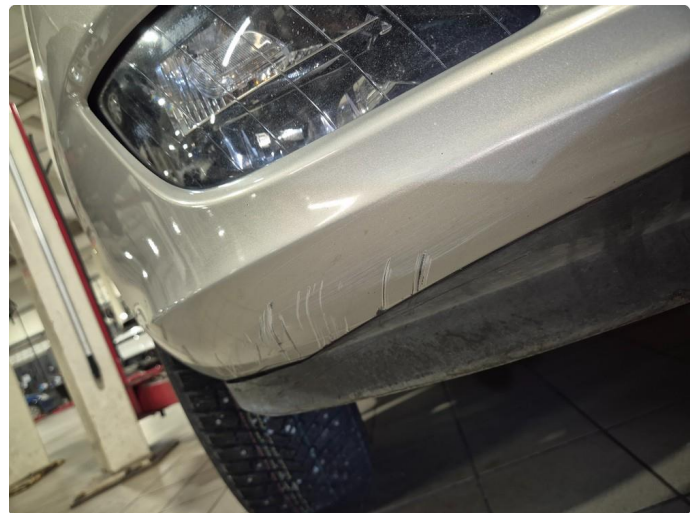
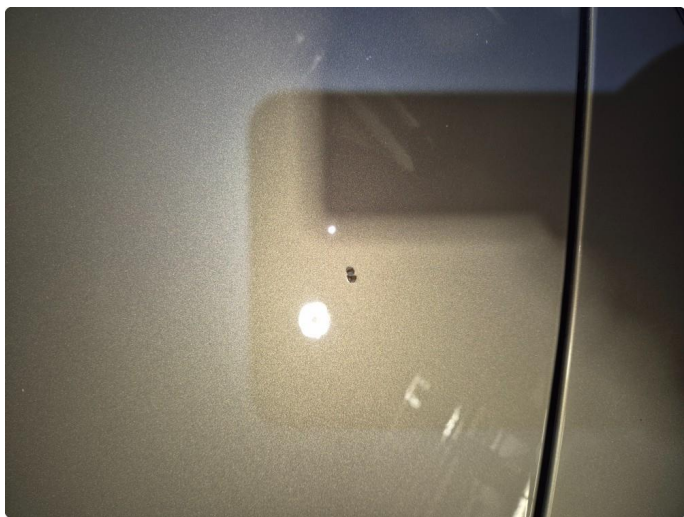
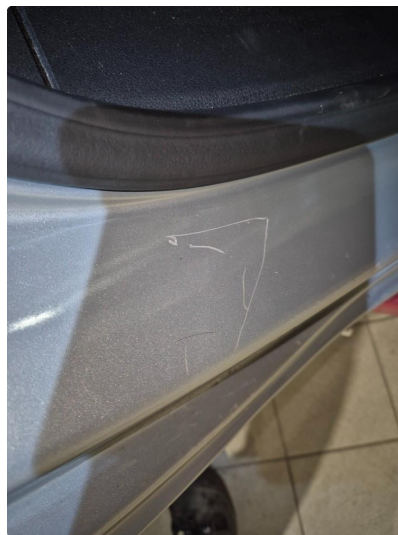
Punkt	Beskrivelse	Plassering
1. EKSTERIØR		
1.1 Lakk	En del bruksslitasje, normalt etter alder og km	alle
1.2 Panser	Noe steinsprut finnes	
1.3 Dører	Små riper	høyre foran - høyre bak
1.4 Skjermer	Små ripe(r)	venstre foran - høyre bak
1.5 Speil	Noe riper speilhus	begge foran
1.6 Døråpning	Noe slitasje, som forventet etter alder og km	høyre bak
1.7 Støtfanger	Noen små skader	foran
1.8 Støtfanger	Små riper	bak
1.9 Frontvindu	steinsprut utenfor synsfelt	høyre foran
