**BMW 225XE IPERFORMANCE 4WD**
**TESTDATO: 08.08.2024**
**KODE: 1475489**

| <b>AE54887</b> | <b>89 673 KM</b> | <b>19.06.2018</b><br>Førstegang registrert | <b>Bensin hybrid</b><br>- Ladbar hybrid |

**OPPSUMMERT STATUS PÅ KJØRETØY**
✔ Ingen anmerkning 🔍 Anmerkning(er)

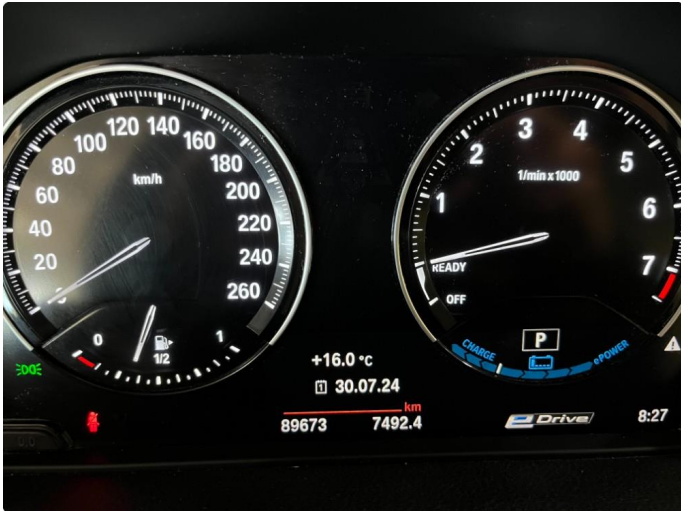
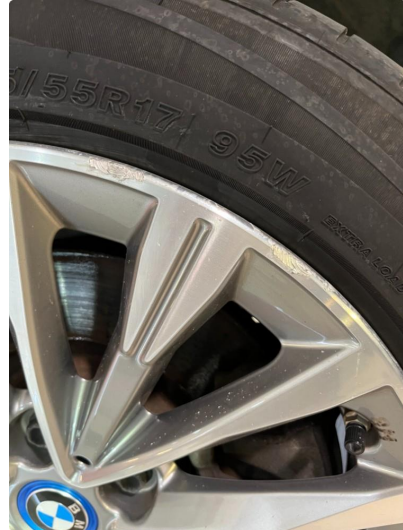
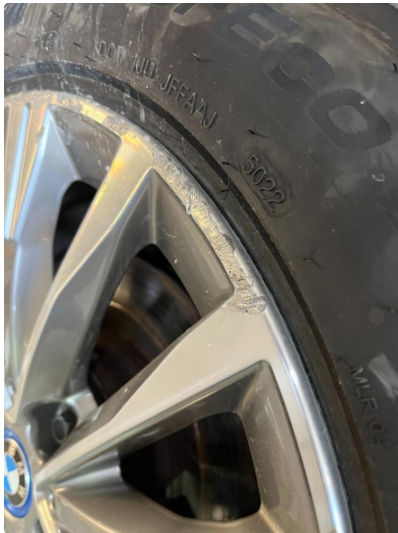
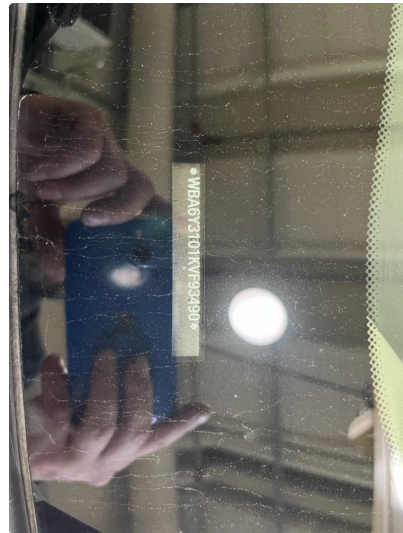
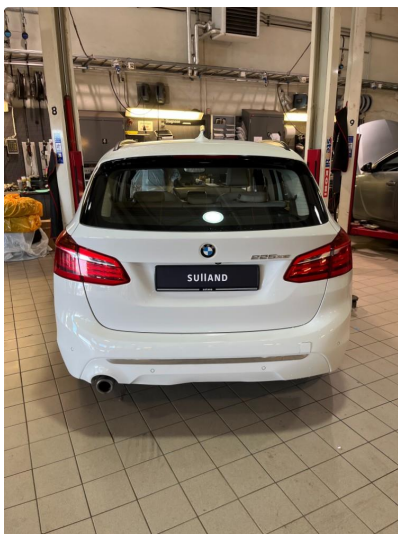
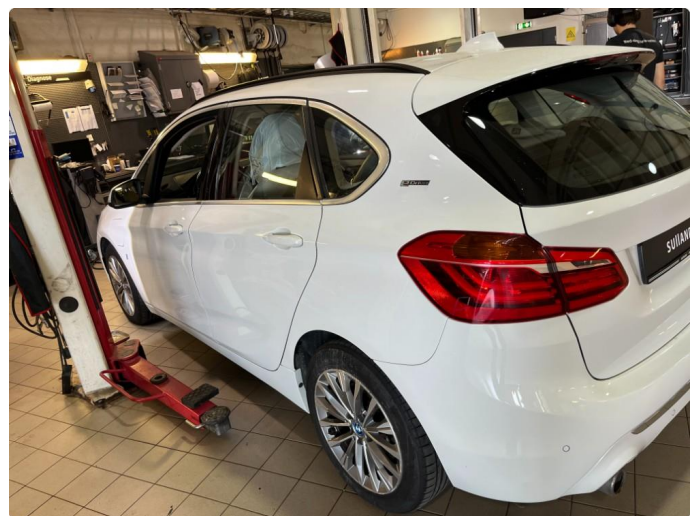
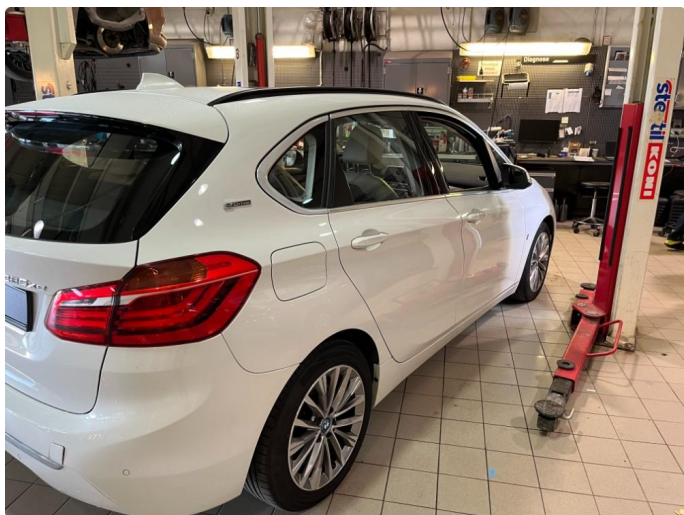
| Punkt | Beskrivelse | Plassering |
|---|--|---|
| 1.1 Lakk | Noe steinsprang i front | |
| 1.2 Døråpning | Noen merker i innsteg | |
| 1.3 Alle flater | Bruksmerker, normalt etter alder og km | |
