**MERCEDES-BENZ CLA 180 122 HK AUTOMAT 2WD**
**TESTDATO: 04.02.2025**
**KODE: 1630710**

<b>SD89694</b>	<b>108 632 KM</b>	<b>30.10.2018</b> Førstegang registrert	<b>Bensin</b>
----------------	-------------------	--	---------------

NBF Tilstandsrapport er utarbeidet av Norges Bilbransjeforbund og Forbrukerrådet.

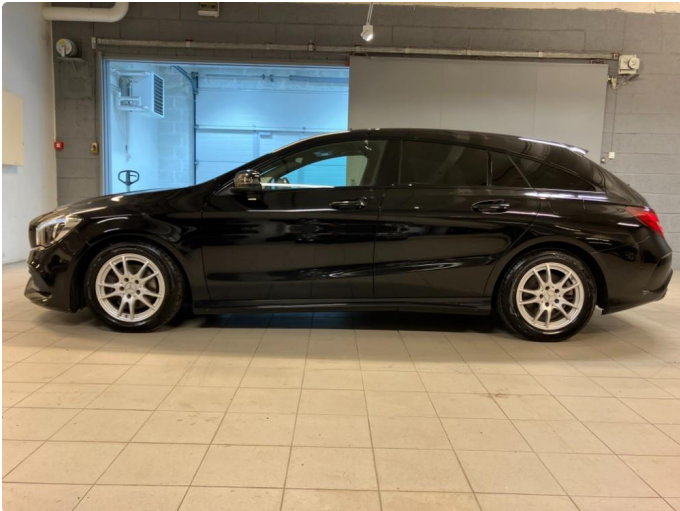
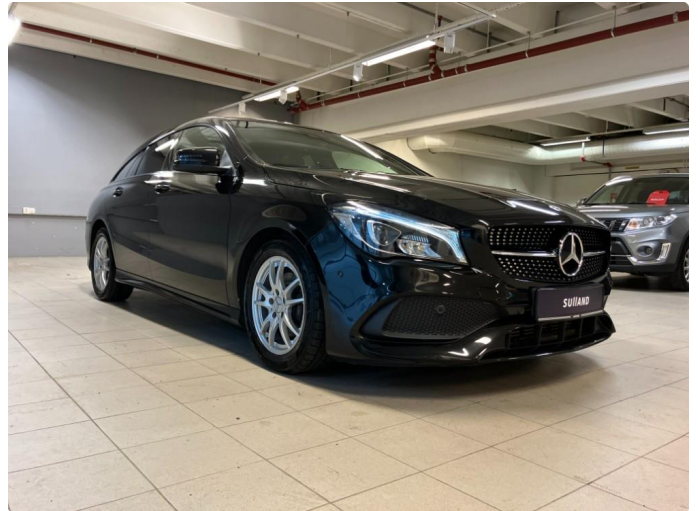
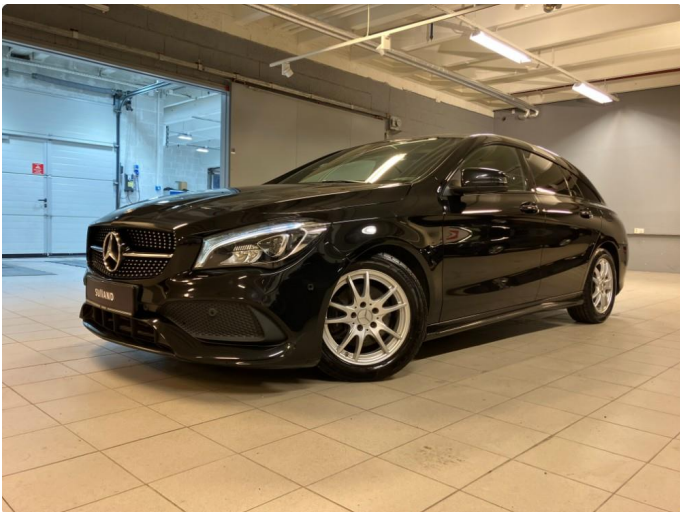
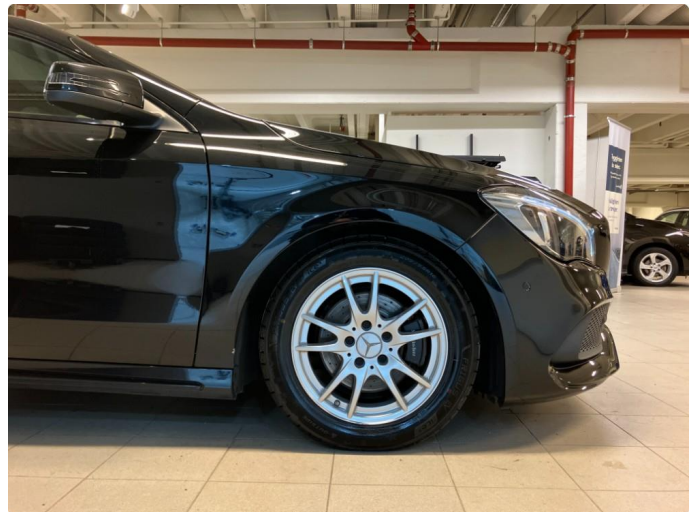
Punkt	Beskrivelse	Plassering
<b>1. EKSTERIØR</b>		
1.1 Lakk	Lakkriper: Støtfanger foran. Diverse småbulker/lakkriper normalt for alder og km.	
1.2 Skjermer	Bulk(er) Venstre forskjerm, liten bulk uten lakkskade	
1.3 Dekk/Felger	Noen bruksmerker på felger, begge sett, normalt etter alder og km.
