MERCEDES-BENZ CITAN 95 HK MANUELL 2WD
TESTDATO: 04.10.2024
KODE: 1525789

KJ56585	57 800 KM	28.03.2022 Førstegang registrert	Diesel
----------------	------------------	--	---------------

NBF Tilstandsrapport er utarbeidet av Norges Bilbransjeforbund og Forbrukerrådet.

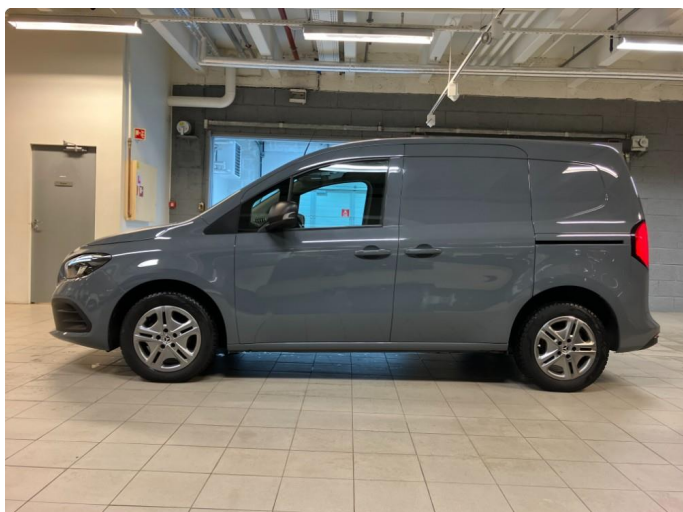
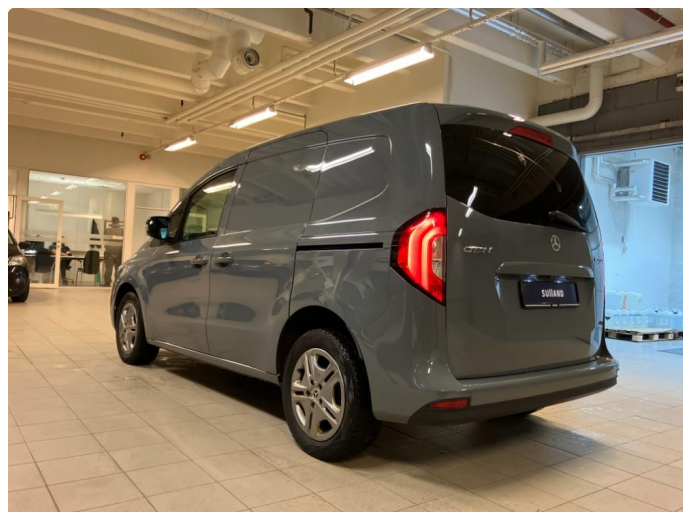
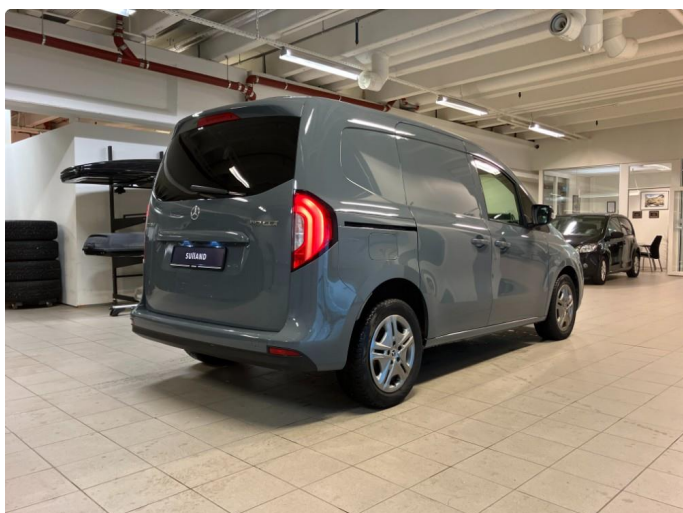
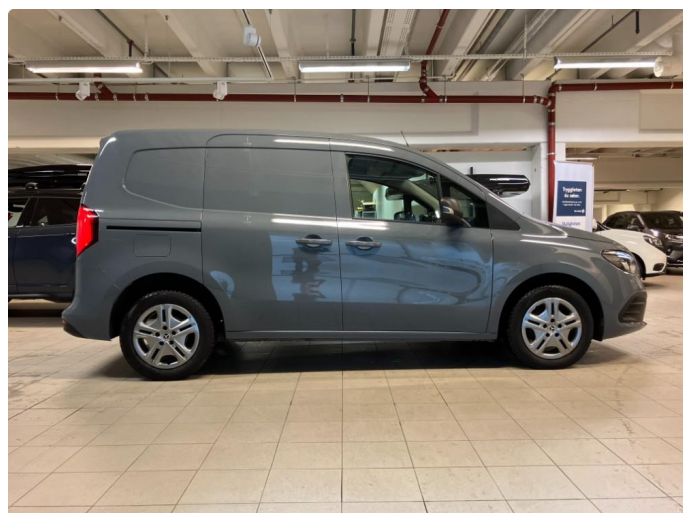
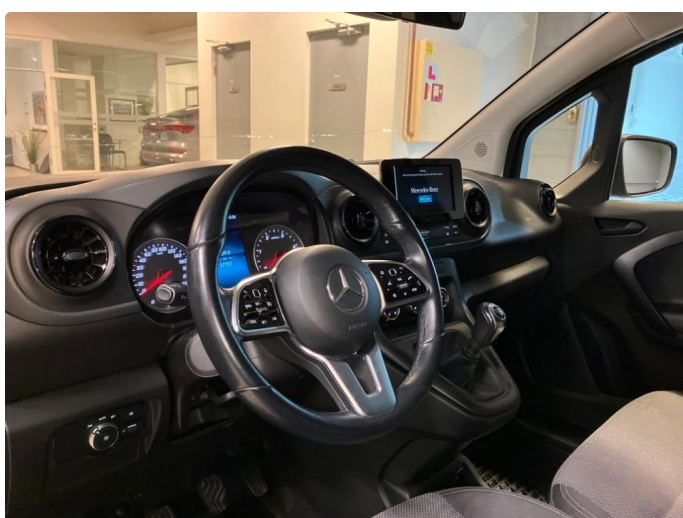
Punkt	Beskrivelse	Plassering
1. EKSTERIØR		
1.1 Lakk	En del bruksmerker, normalt for alder og km	
1.2 Panser	Noe steinsprang på panser og støtfanger
