**PEUGEOT EXPERT 122 HK AUTOMAT 2WD**
**TESTDATO: 25.11.2024**
**KODE: 1575188**

NBF Tilstandsrapport er utarbeidet av Norges Bilbransjeforbund og Forbrukerrådet.

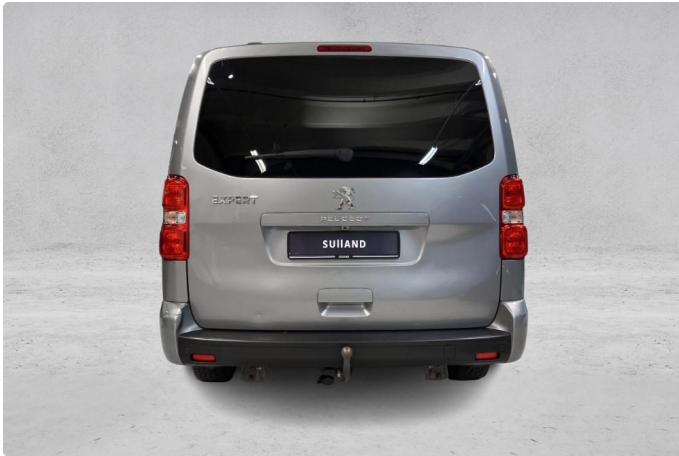
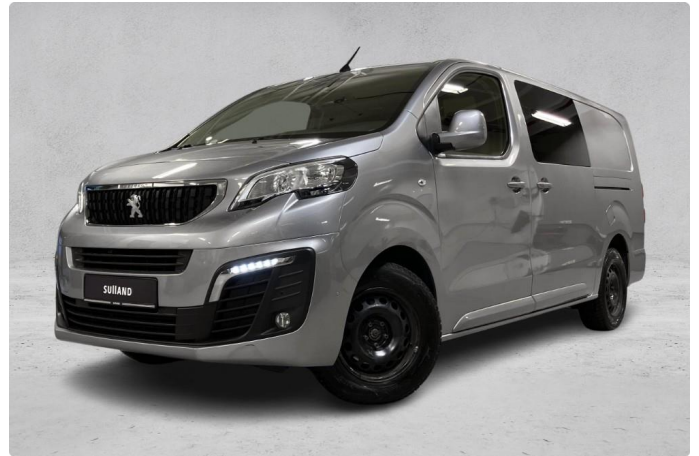
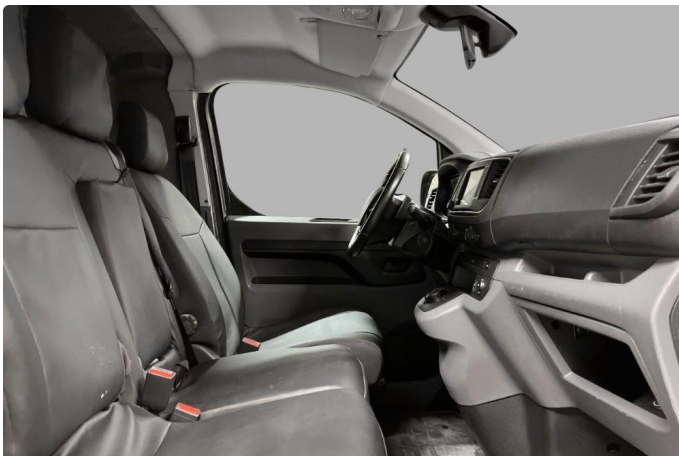
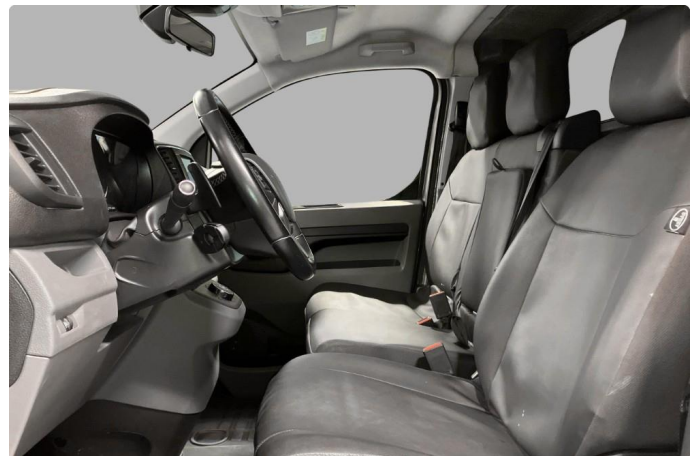
Punkt	Beskrivelse	Plassering
<b>1. EKSTERIØR</b>		
1.1	Bakluke	Bulk uten lakkskade, nedre del venstre bak
1.2	Dekk/Felger	Noe oksidering på felger, alle
1.3	Terskler/innlastningssone	Del slitasje i innlastningssoner, alle
1.4	Støtfanger	Stripe ned til grunning, støtfanger venstre foran nedre del
1.5	Støtfanger	Bulk i fanger, øvre del ved luke
1.6	Alle flater	En del riper rundt om, som forventet etter alder og km
<b>2. INTERIØR</b>		
2.1	Seter	Sprekk i sittepute føreside
