FORD TRANSIT CUSTOM 130 HK AUTOMAT 2WD
TESTDATO: 25.10.2024
KODE: 1548928

VJ23150	76 589 KM	02.12.2020 Førstegang registrert	Diesel
----------------	------------------	--	---------------

NBF Tilstandsrapport er utarbeidet av Norges Bilbransjeforbund og Forbrukerrådet.

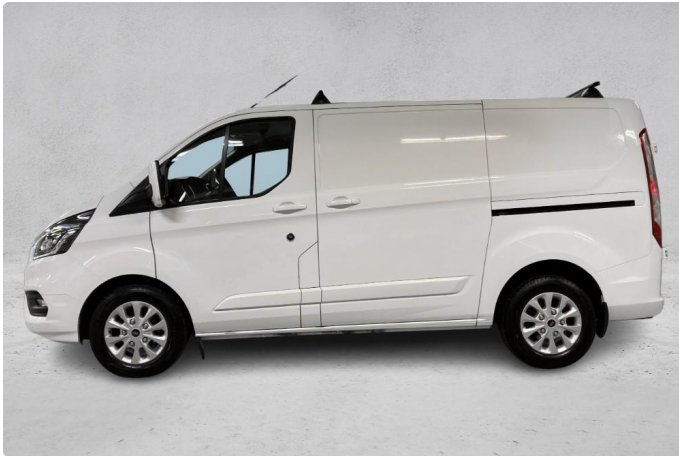
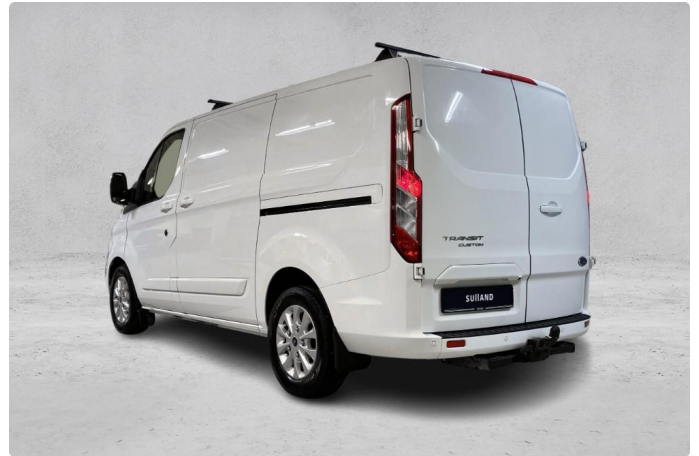
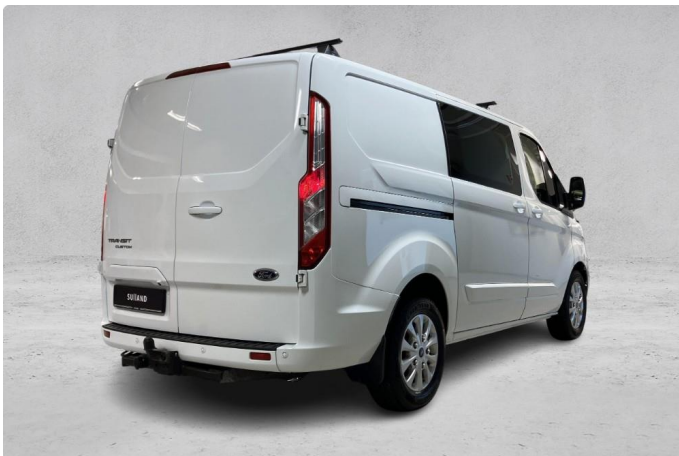
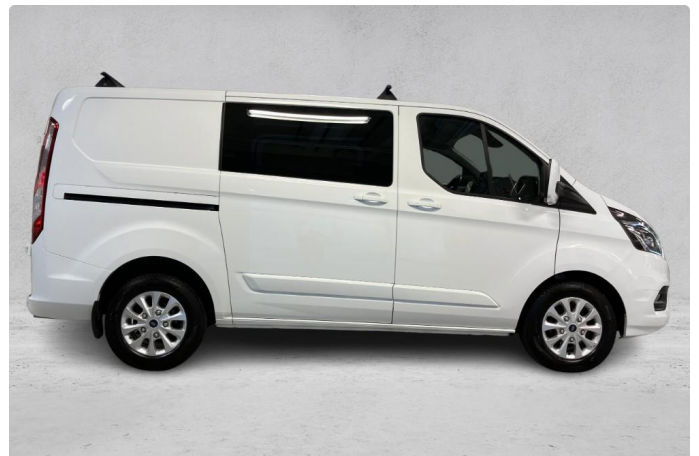
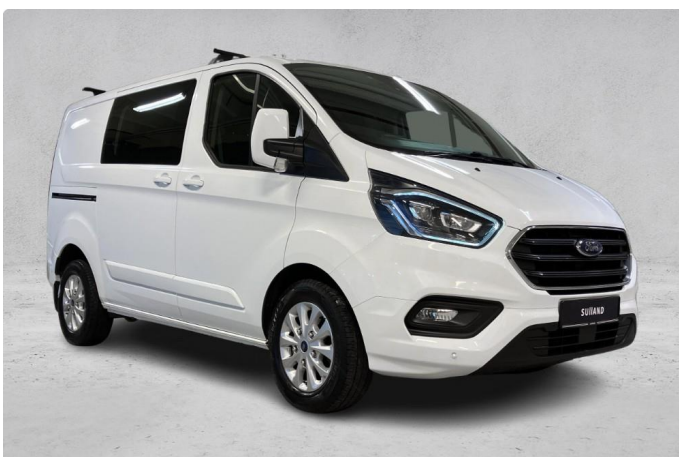
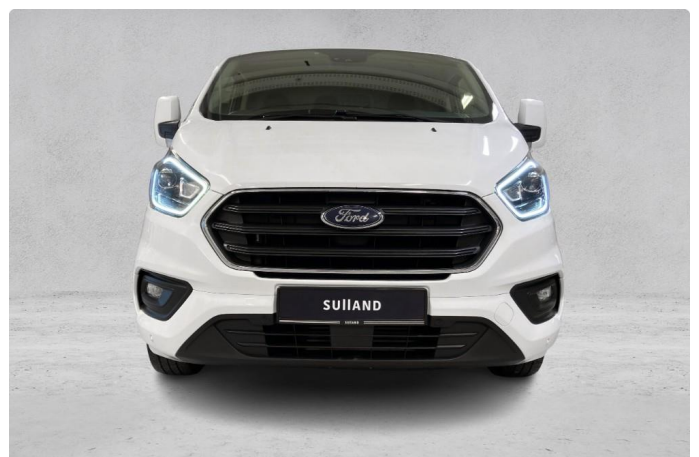
Punkt	Beskrivelse	Plassering
1. EKSTERIØR		
1.1 Lakk	Stensprut. /stensprut/småså	
1.2 Under bil	Beskyttelsesplate skadet/mangler.	
1.3 Panser	Steinsprut.	
1.4 Dekk/Felger	Kantkjørt felg. vinterfelger	
1.5 Tak	Steinsprut med rust.	
2. INTERIØR		
2.1 Varme/AC/Klima	Parkeringsvarmer starter ikke. for høy utetemp, ikke prøvd.
