NISSAN NISSAN LEAF 62KWH 2WD
TESTDATO: 06.09.2024
KODE: 1500222

EC75686

NBF Tilstandsrapport er utarbeidet av Norges Bilbransjeforbund og Forbrukerrådet.

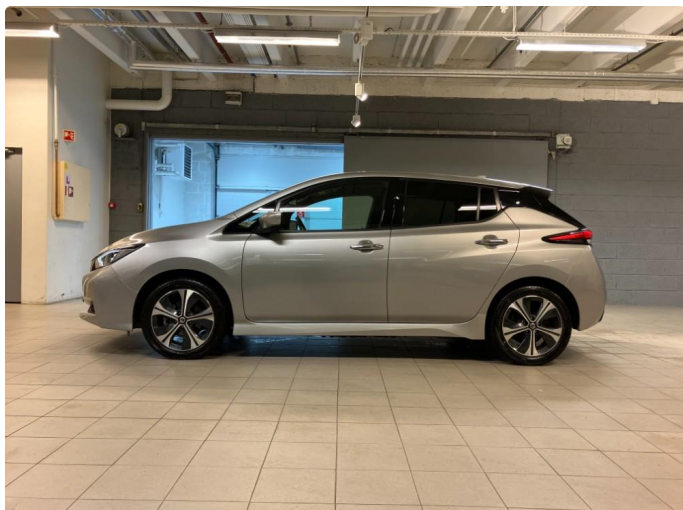
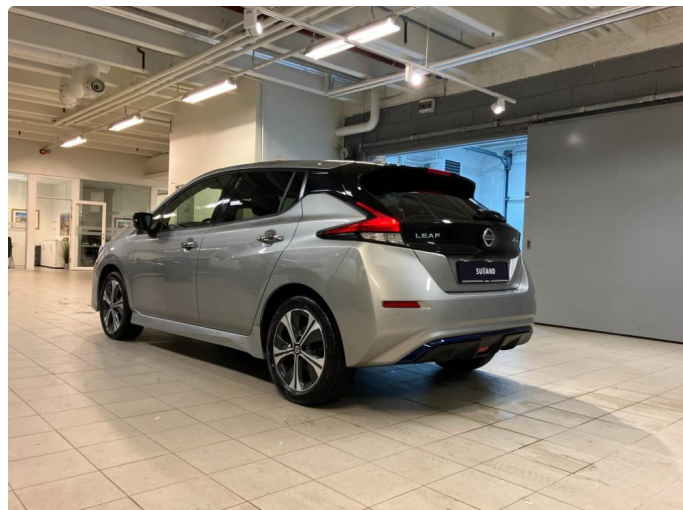
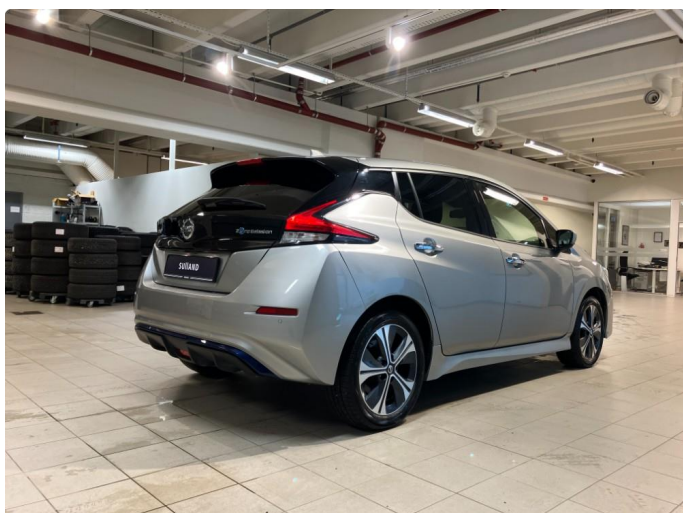
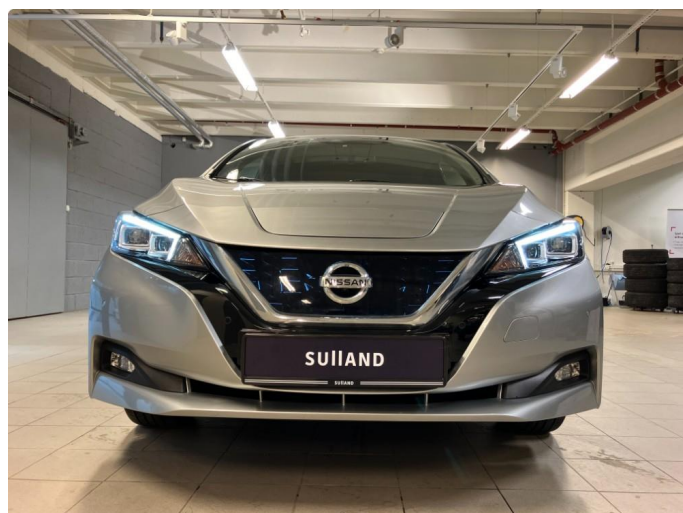
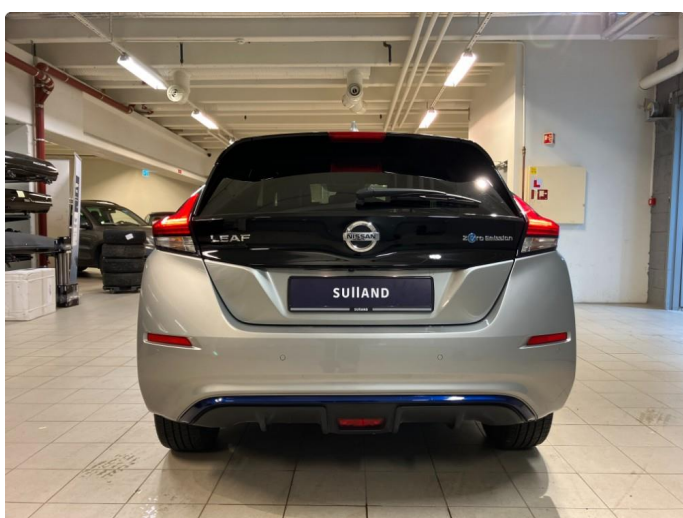
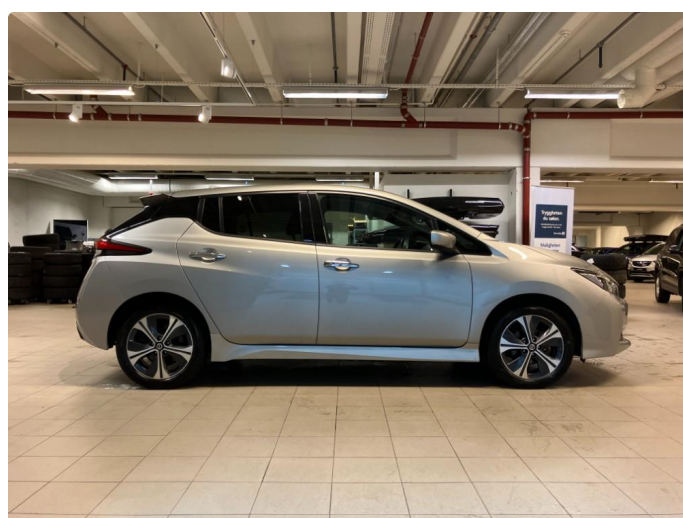
2.1 Ripe(r)

Punkt	Beskrivelse	Plassering
1. IDENTITET		
1.1 Nøkler	mangler	
2. EKSTERIØR		
2.1 Skjermer	ripe(r)	venstre bak
2.2 Dekk/Felger	hjulsett mangler - vinter
