**FORD MONDEO 120 HK MANUELL 2WD**
**TESTDATO: 30.05.2025**
**KODE: 1725939**

**DR51357**

NBF Tilstandsrapport er utarbeidet av Norges Bilbransjeforbund og Forbrukerrådet.

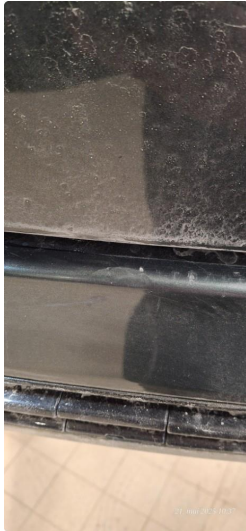
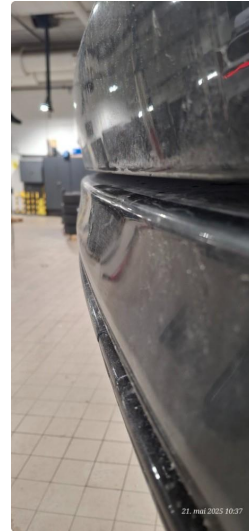
| Punkt | Beskrivelse | Plassering |
|---|---|---|
| 1.1 Støtfanger | bulk | |

1.1 Bulk

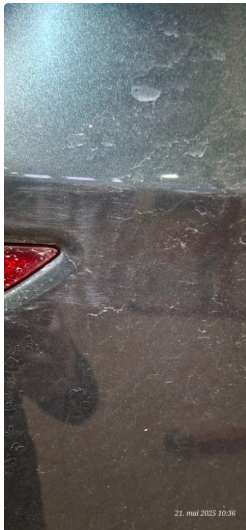
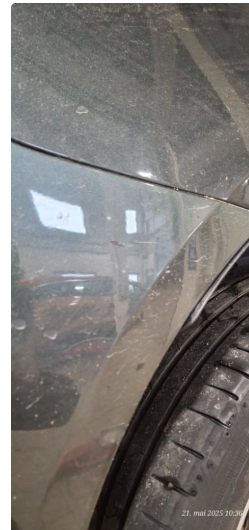
| Punkt | Beskrivelse | Plassering |
|---|---|---|
| 1.2 Støtfanger | ripe(r) ned til grunning | |

1.2 Ripe(r) ned til grunning

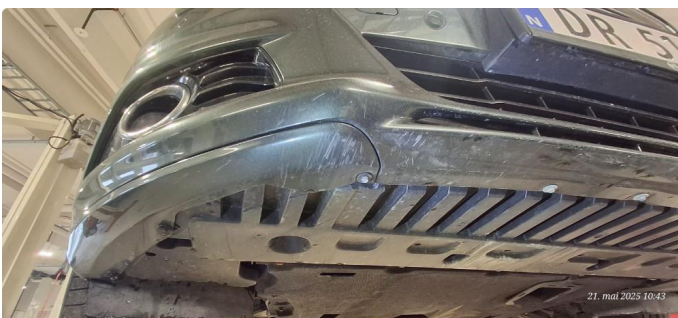
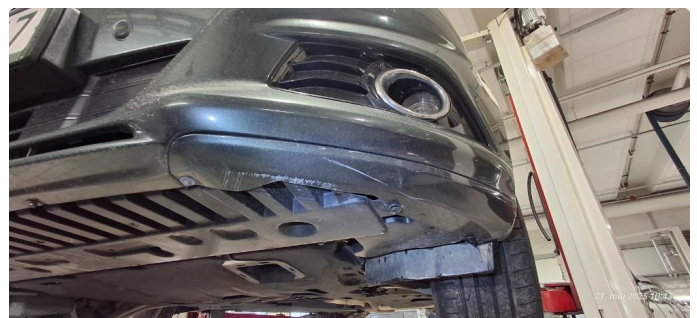
| Punkt | Beskrivelse | Plassering |
|---|---|---|
| 1.3 Støtfanger | skrubbskader underkant | |

1.3 Skrubbskader underkant
